2-3_文化財建造物の復原を伴う修理工事事例（再築、部分復原含む）

大報恩寺本堂（京都府） - 修理工事における復原

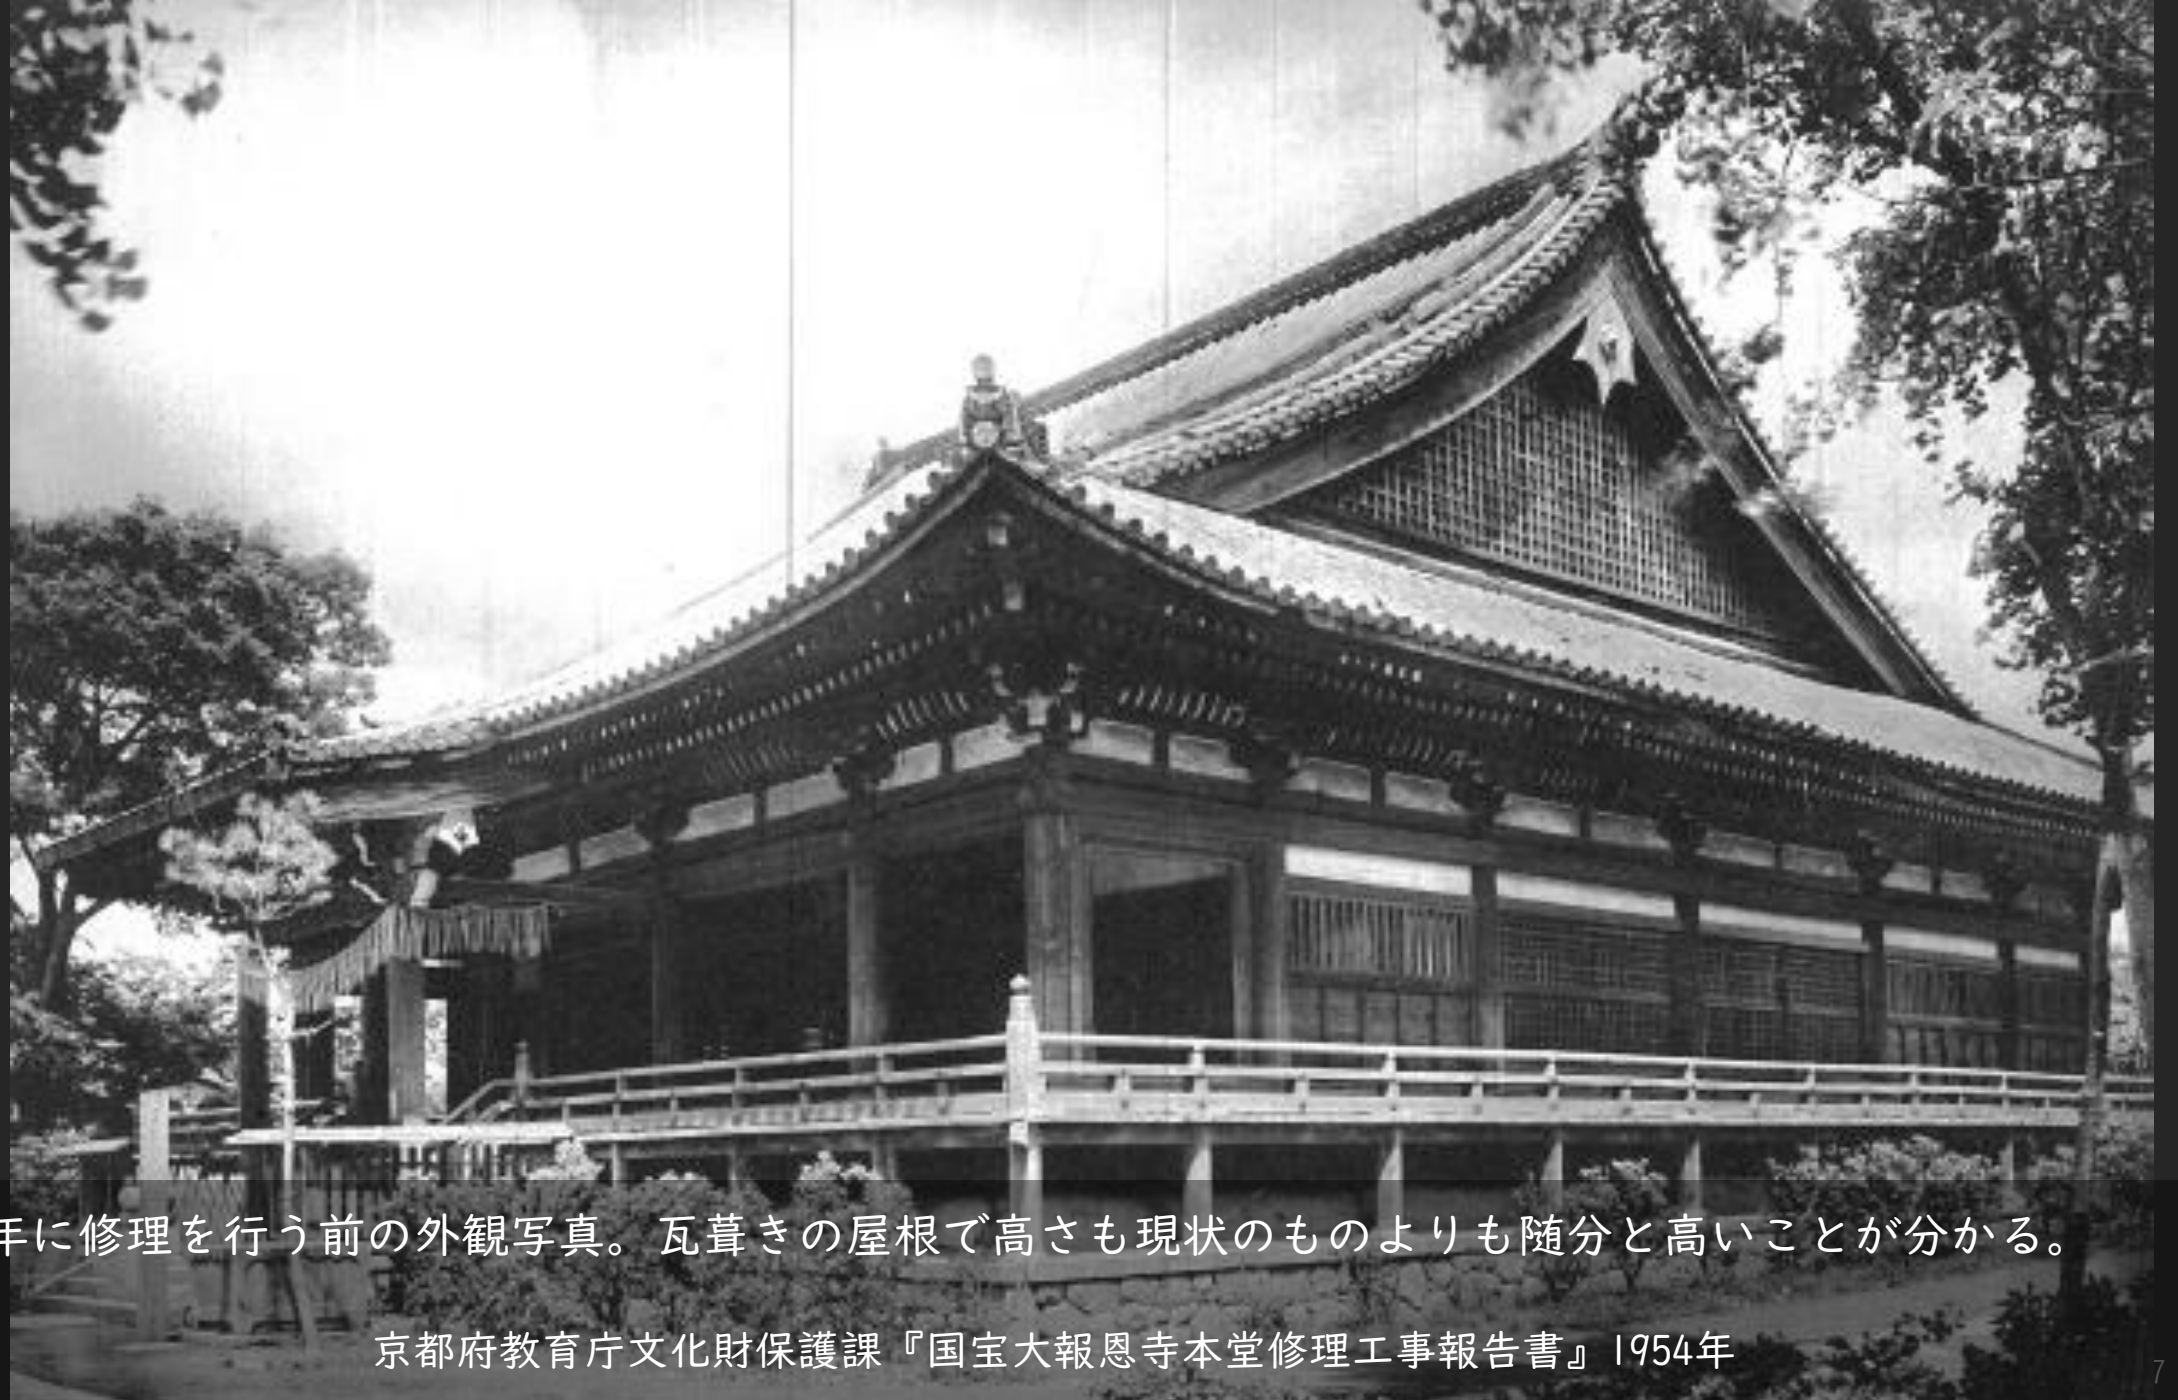
明治31年に修理を行う前の外観写真。瓦葺きの屋根で高さも現状のものよりも随分と高いことが分かる。

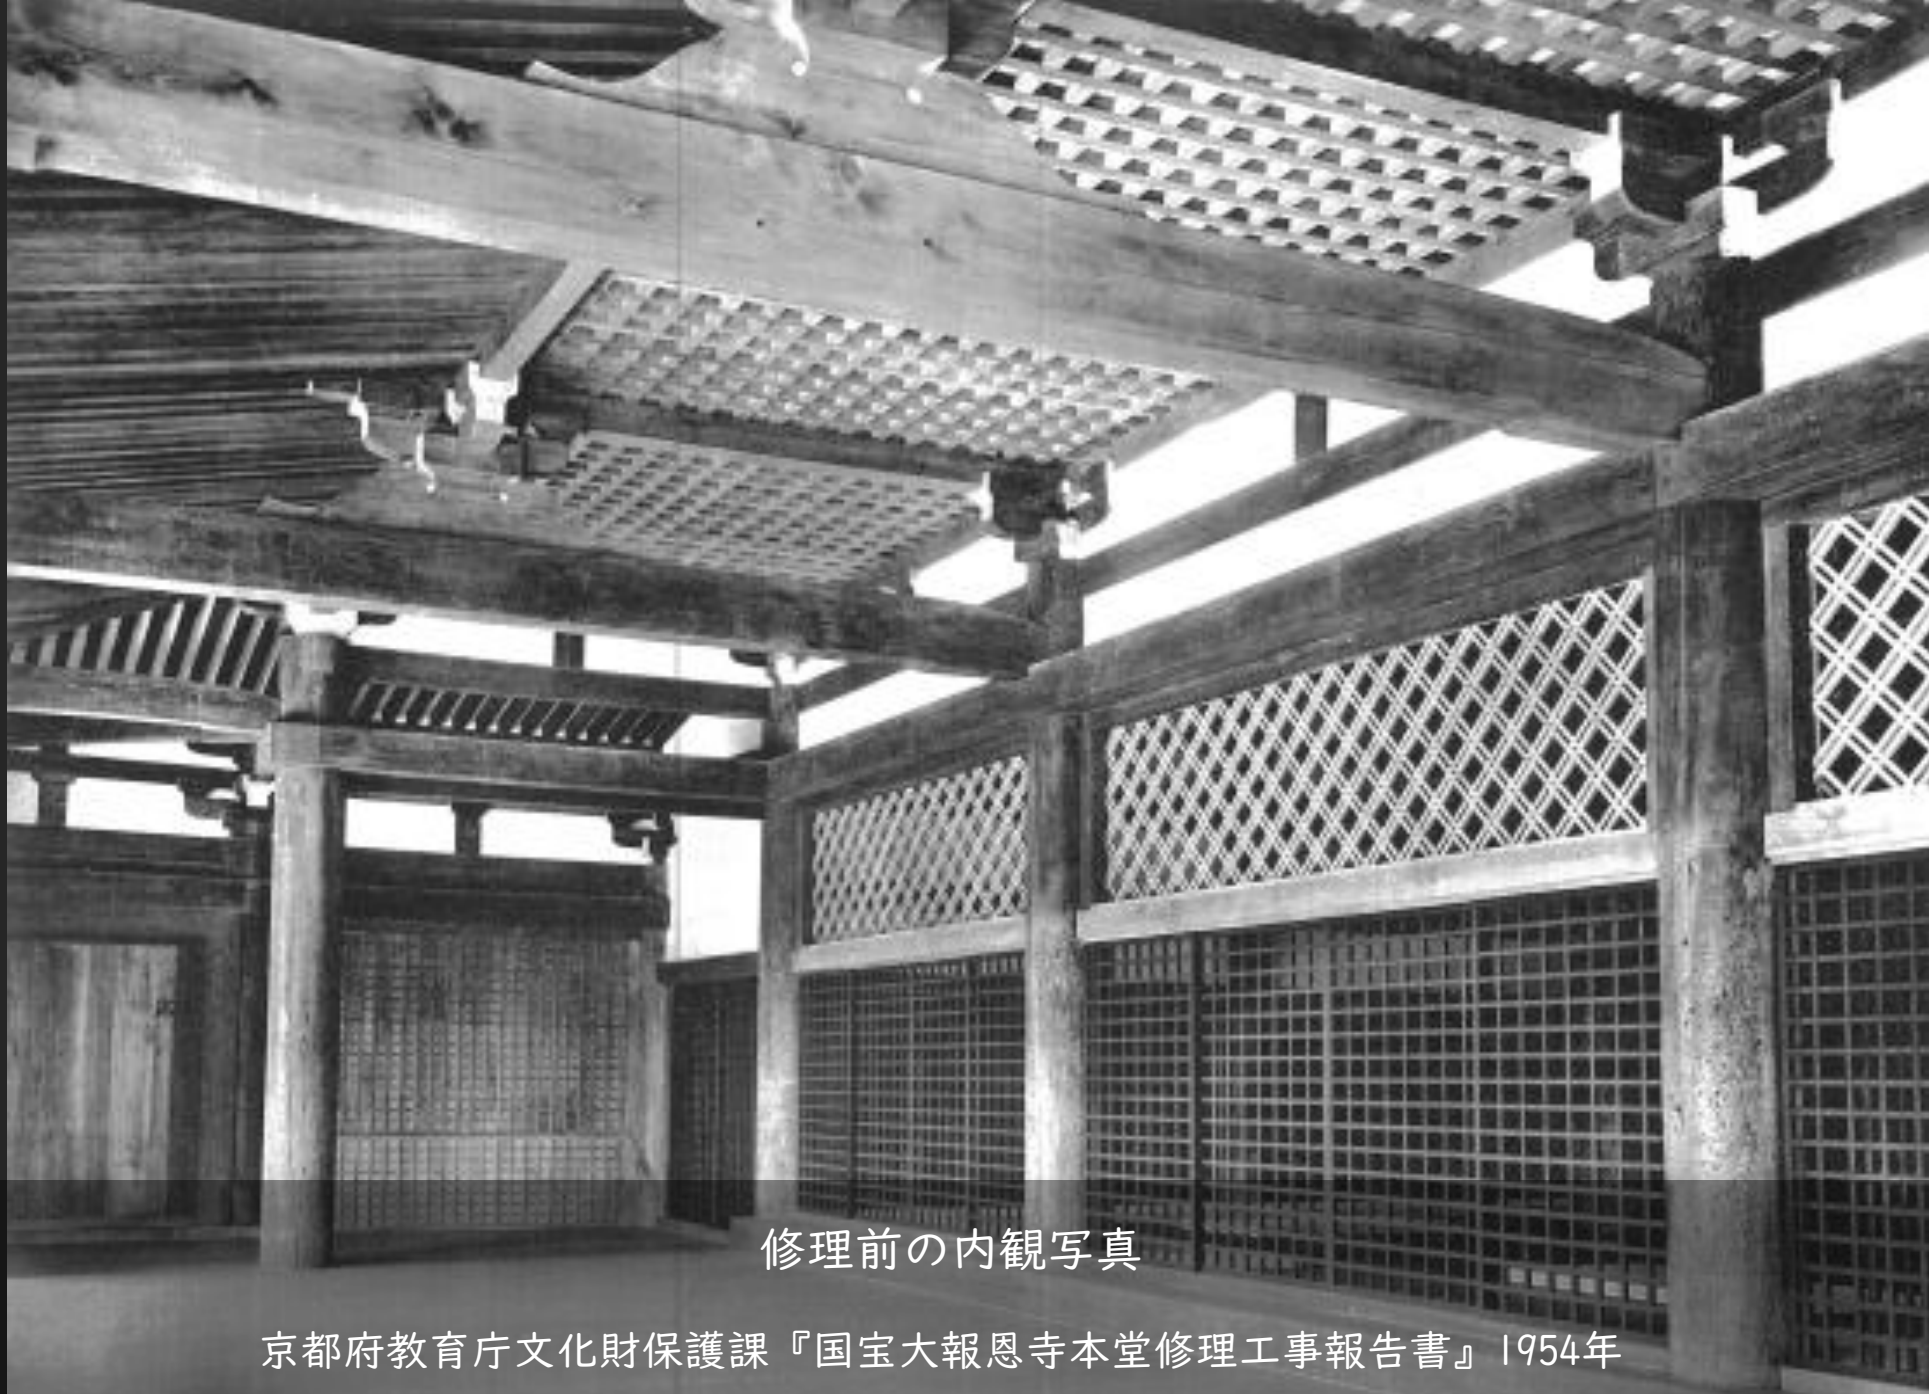
修理前の内観写真

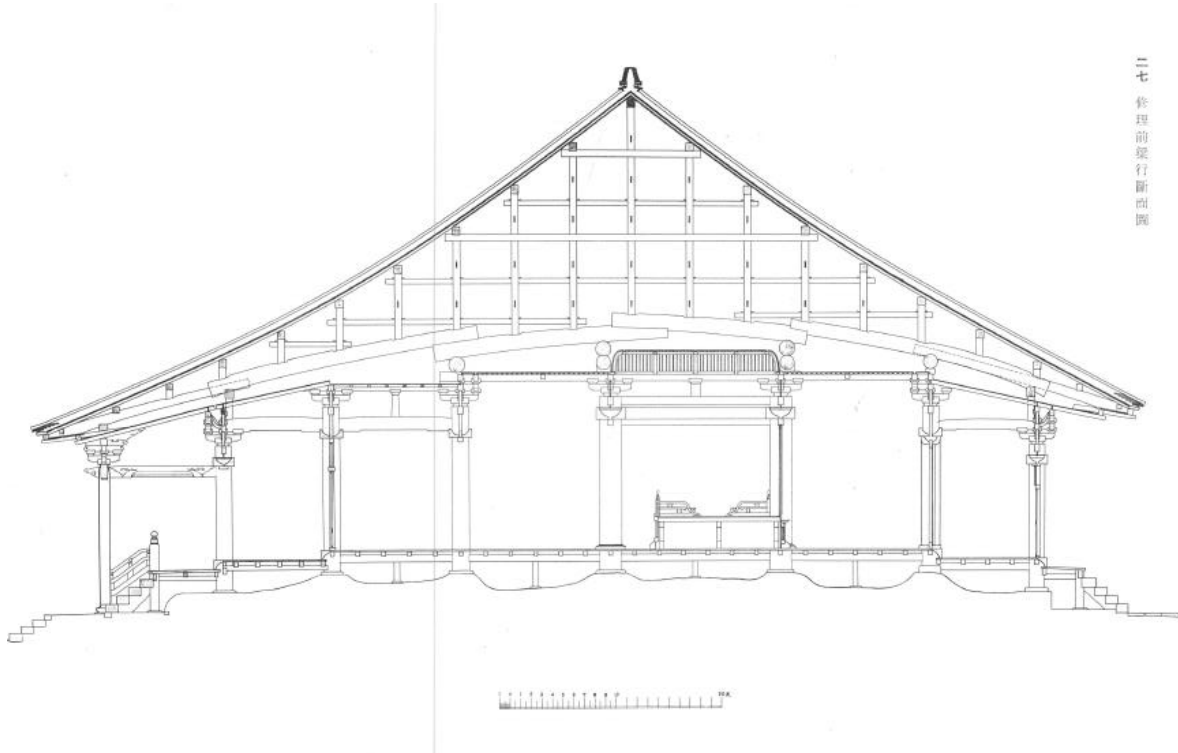
断面図【修理工事前】

江戸時代に他の建物の廃材を利用して変更されていた小屋組を元の架構に、本瓦葺を檜皮葺に、そして創建時の姿に復原された。小屋組みのような見えない部分まで復原するという考えを定着させた事例

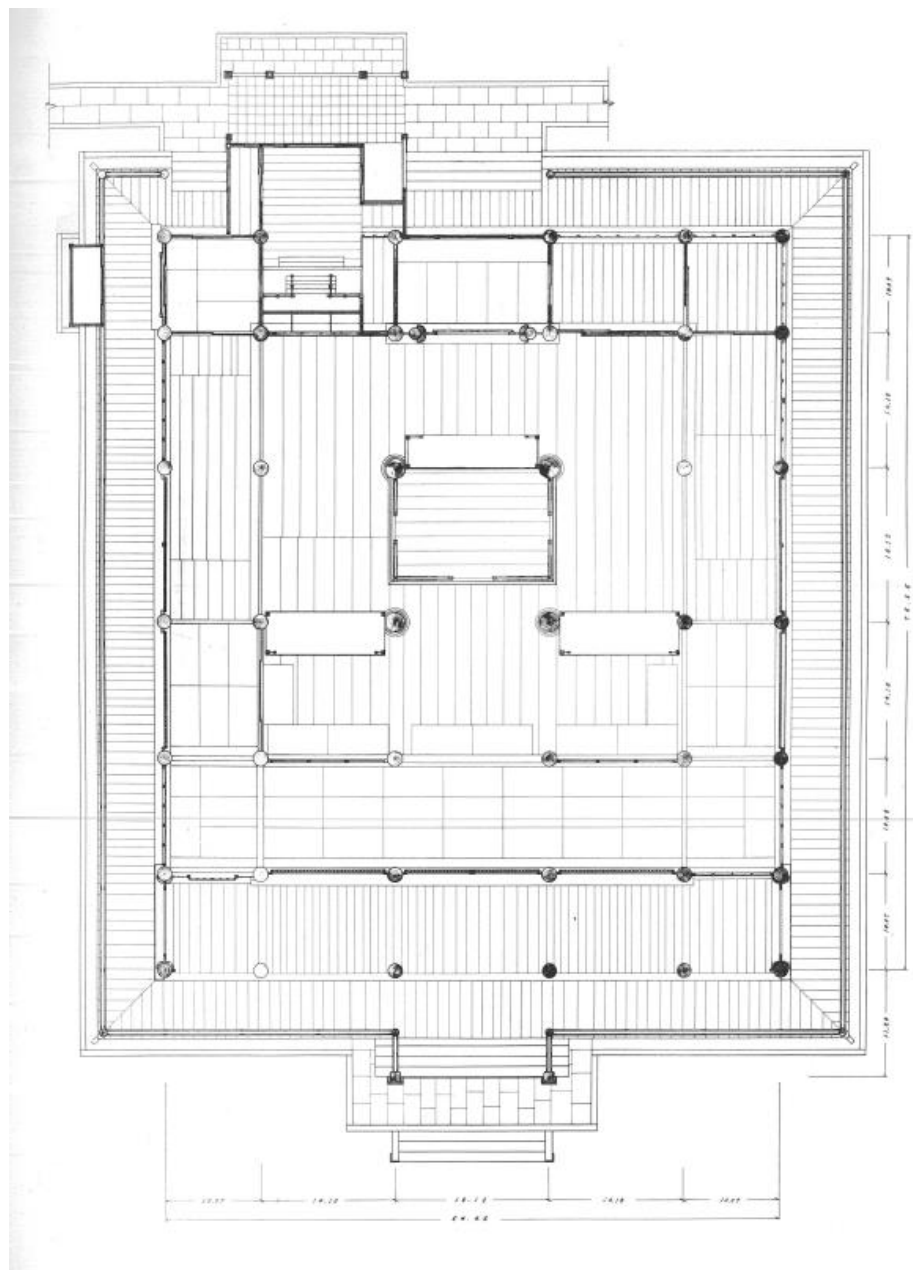
平面図【修理工事前】

一間四面の仏堂の正面に、一間の礼堂が付き、四周に庇がめぐる中世の本堂建築。
 修理後は、外陣に追加されていた2本の柱を取り除かれ、背面に中世に設けられた仏壇がもとの状態に復原された。
 また後戸背面両脇間にも厨子が設けられ背面から礼拝されていた痕跡が、それも取り払われた。現在でも創建され
 てからの歴史そのものを相対的に評価すべきではないかという議論もあり、非常に難しいところである。

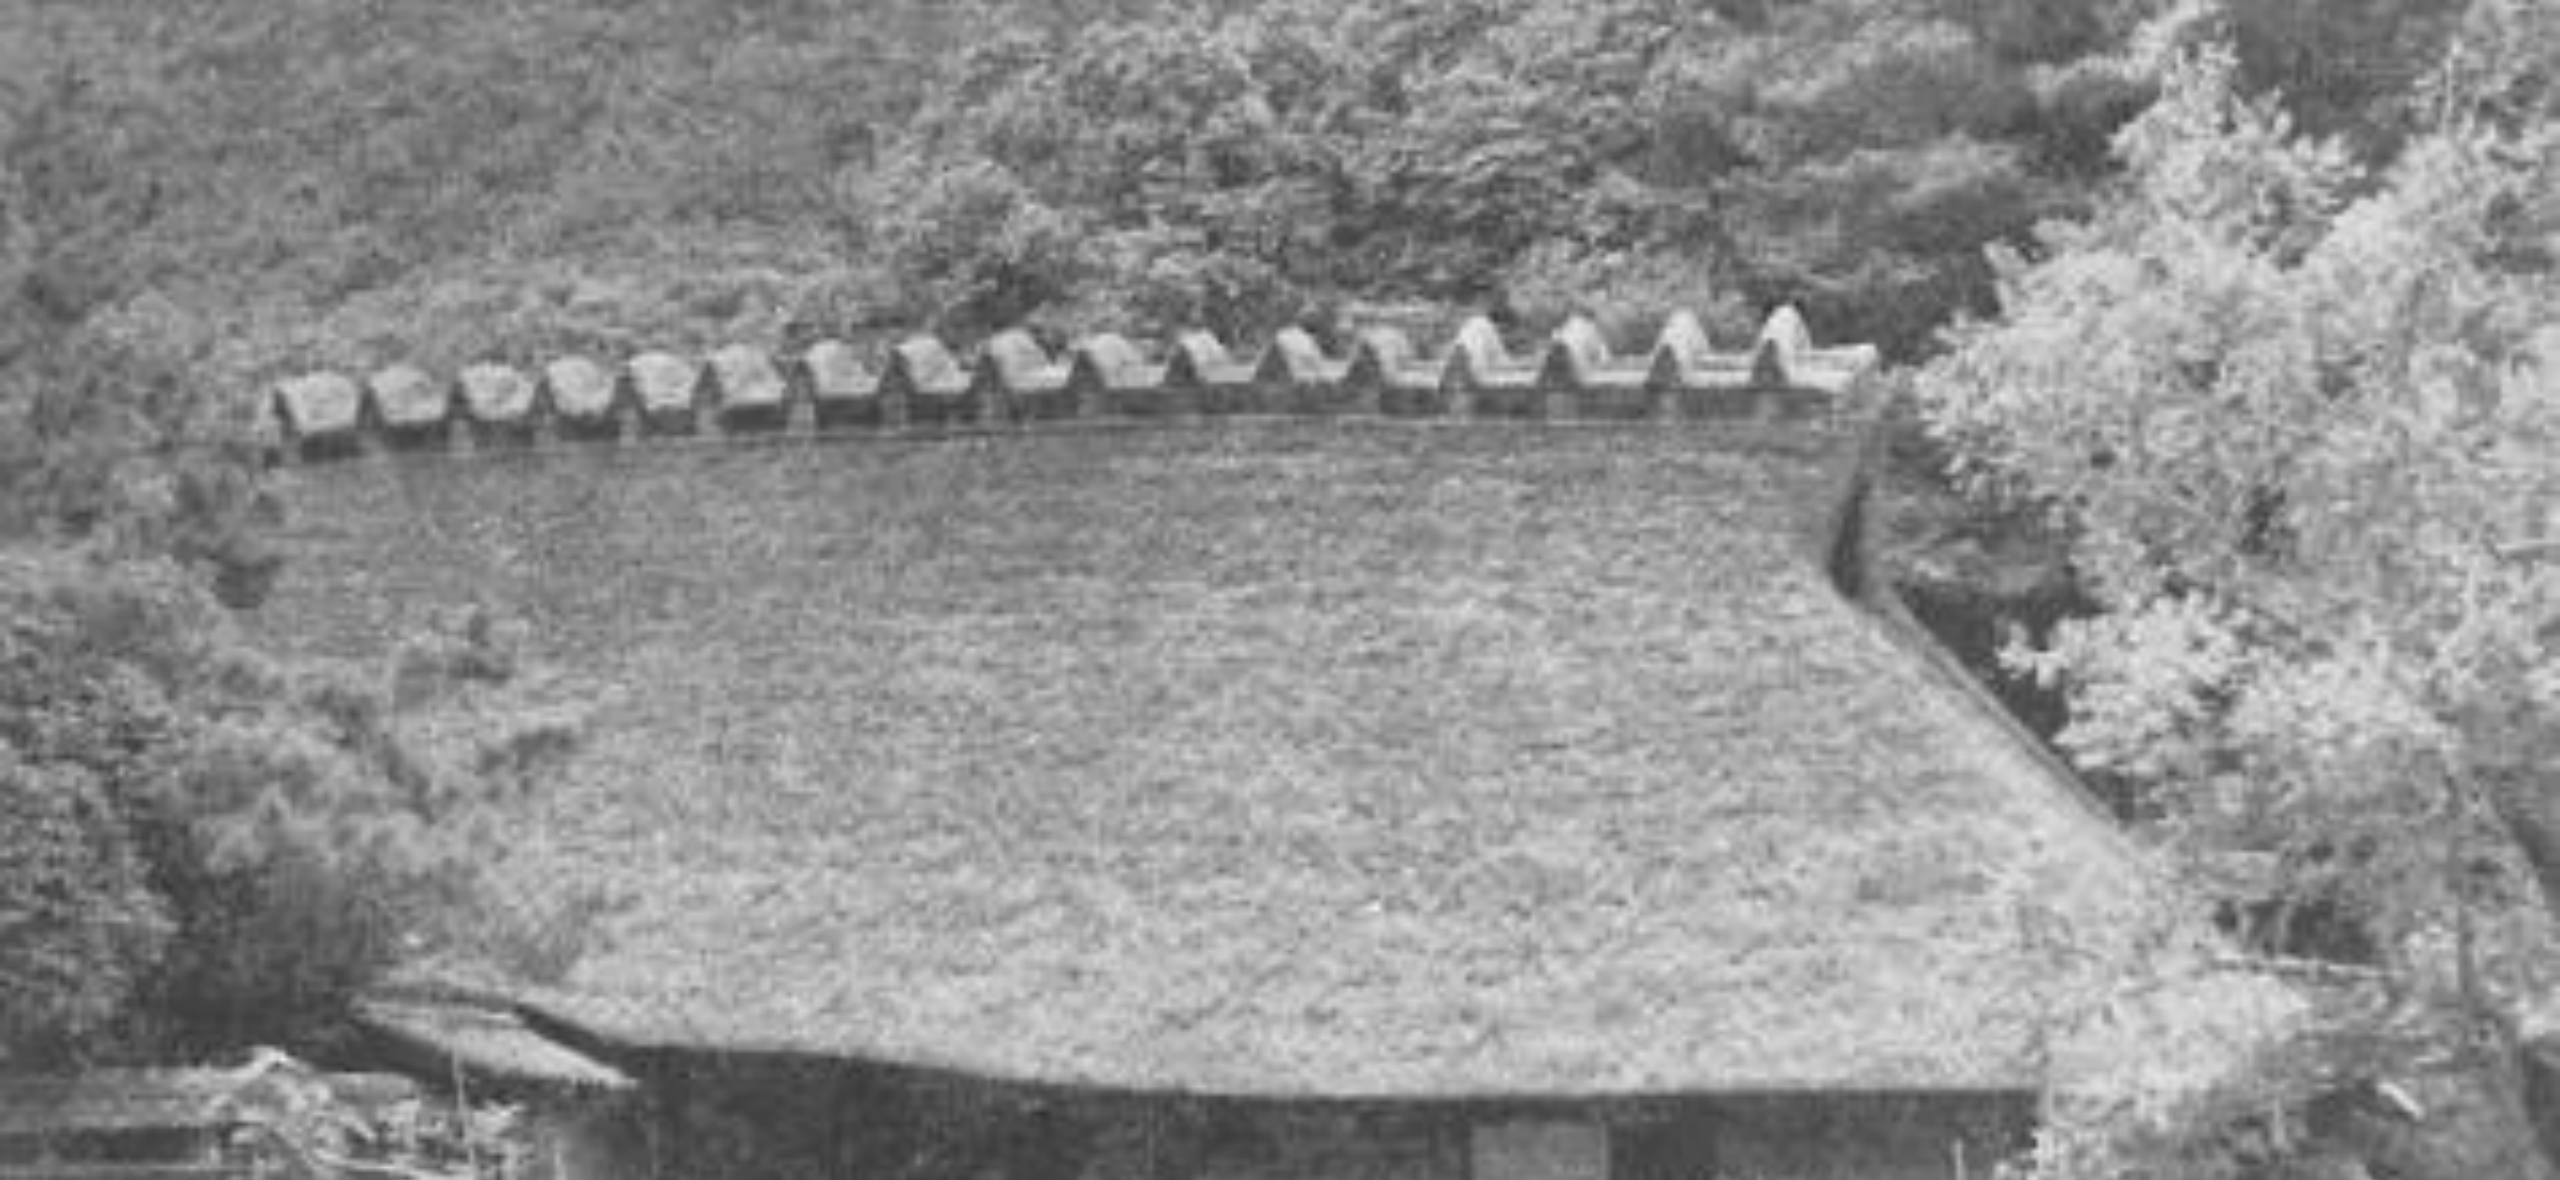
もともと主屋と座敷が一体となっていたが、調査の結果、主屋と座敷をそれぞれ独立した建物として復原された。

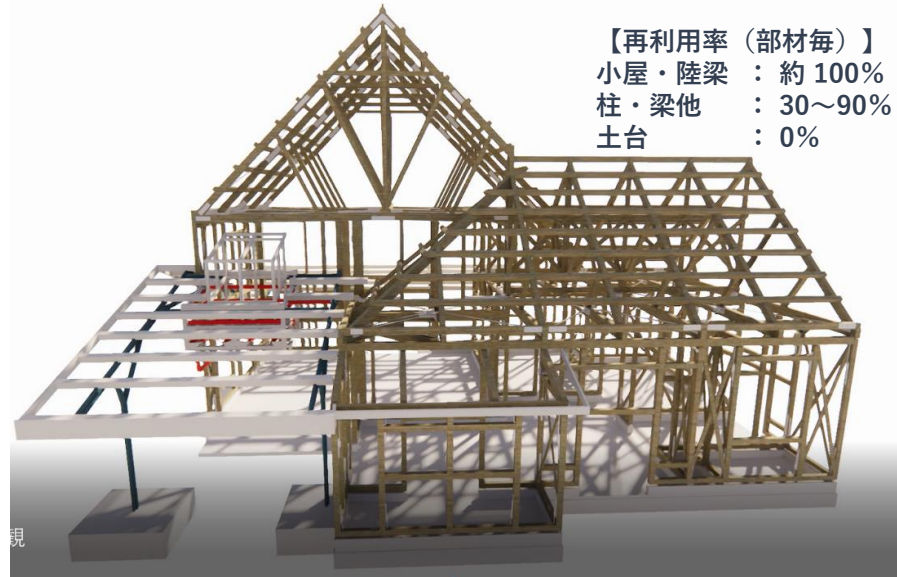
【再利用率（部材毎）】
 小屋・陸梁：約100%
 柱・梁他：30～90%
 土台：0%

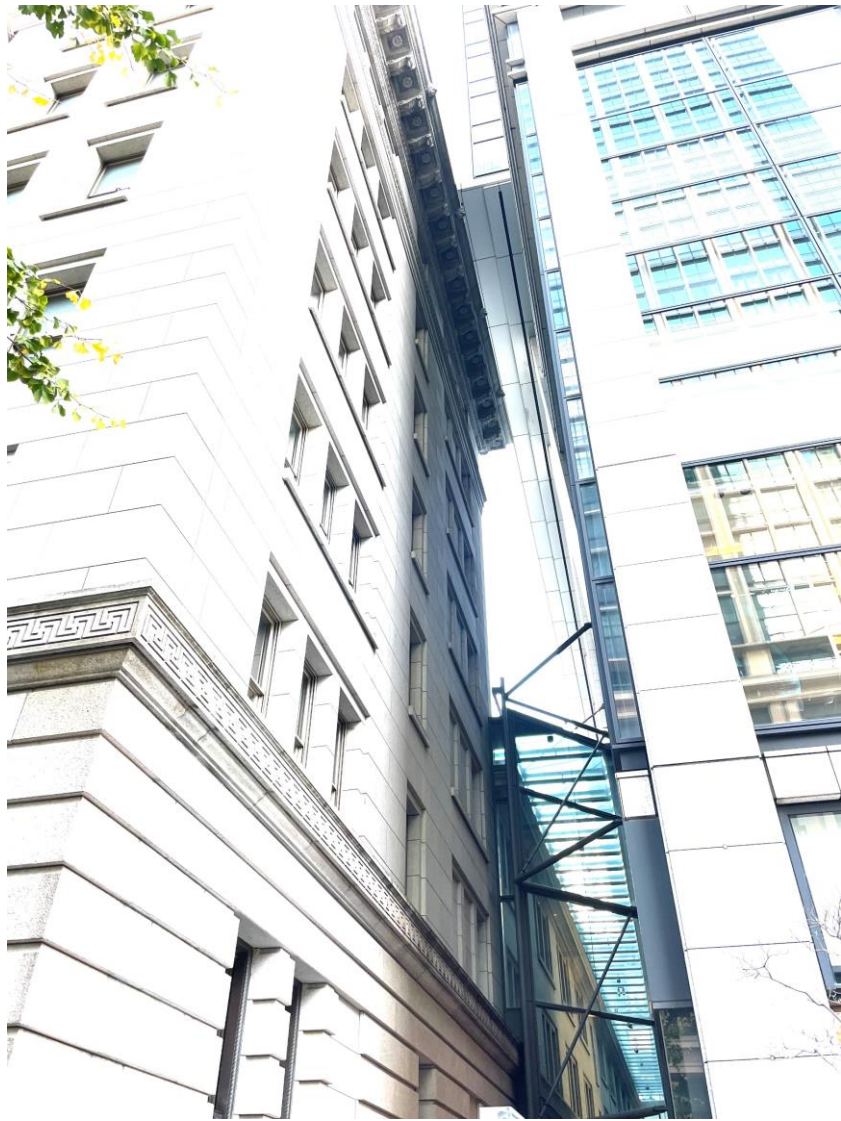
前頁外観写真の反対側にあたる東面の復原した外壁（上左写真）。昭和43年に増築のために解体された東側の外壁部分を、2006年の改修工事の際に過去の写真や図を基に、専門家の協力を得て復原図を制作し、最終的には残っている部分の実測により割付寸法を割り出した。外壁の石は岡山県の北木島産の花崗岩を使い、彫刻はアモイにて実施。皇居側の正面の彫刻をFRPにて型取りした石膏模型をアモイに送り、見本として利用した。

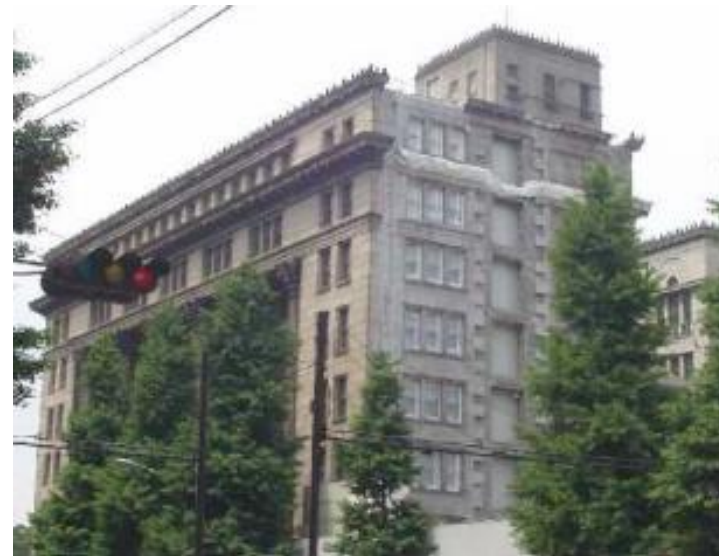
解体時東側外観
