2_建物の復原と荻外荘

2-1_復原に関連する語句の整理：「復原/復元」・「保存」・「修理」

荻外荘の変遷と復原する年代

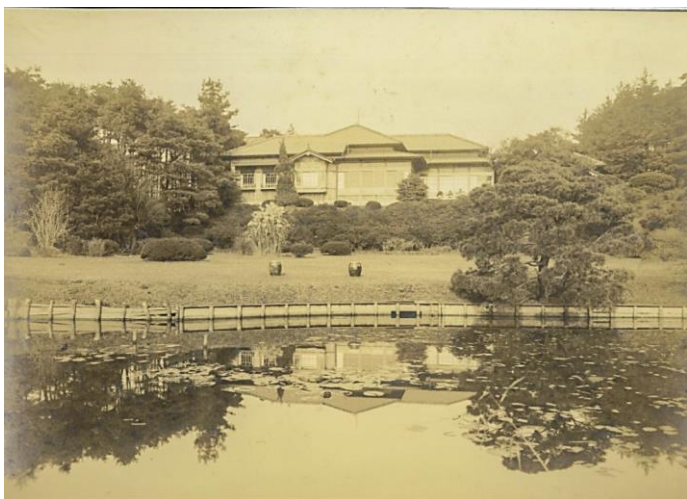
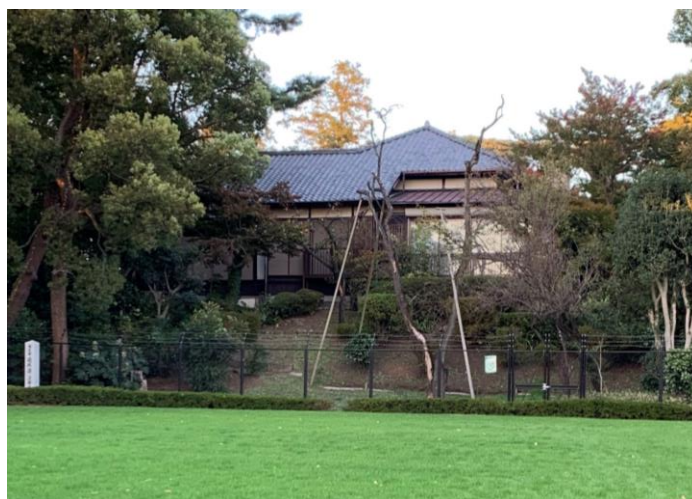
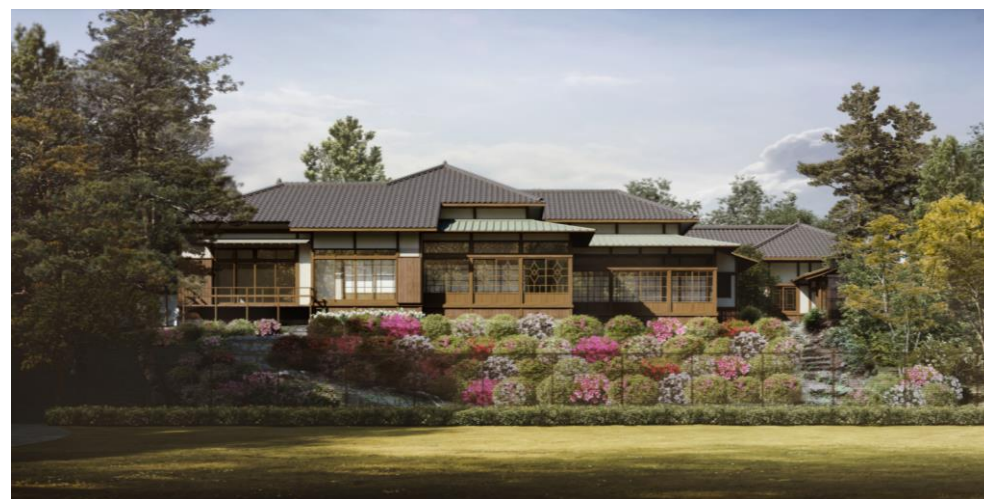
居住者	期間	和暦	西暦	建物の履歴
入澤家	第Ⅰ期	昭和2年～5年	1927～30	創建。建物は昭和2年に上棟、竣工。
	第Ⅱ期	昭和5年～12年	1930～37	北側附属屋を改築。台所を増築。昭和12年近衛家に譲渡。
近衛文麿	第Ⅲ期	昭和12年～16年	1937～41	西側別棟と蔵、次の間を増築。（「荻外荘」と命名。） 正門を西側に移築。
	第Ⅳ期	昭和16年～20年	1941～45	昭和18年頃に書斎・寝室・玄関等の改修。
近衛家	第Ⅳ期	昭和20年～35年	1945～60	
	第Ⅴ期	昭和35年～45年	1960～70	玄関・客間棟を豊島区に移築。北側に玄関を増築。 西側別棟にも玄関を増築。
	第Ⅵ期	昭和45年～	1970～	近衛家による荻外荘の改修

荻外荘保存活用計画に基づき、
この年代の状態に復原予定

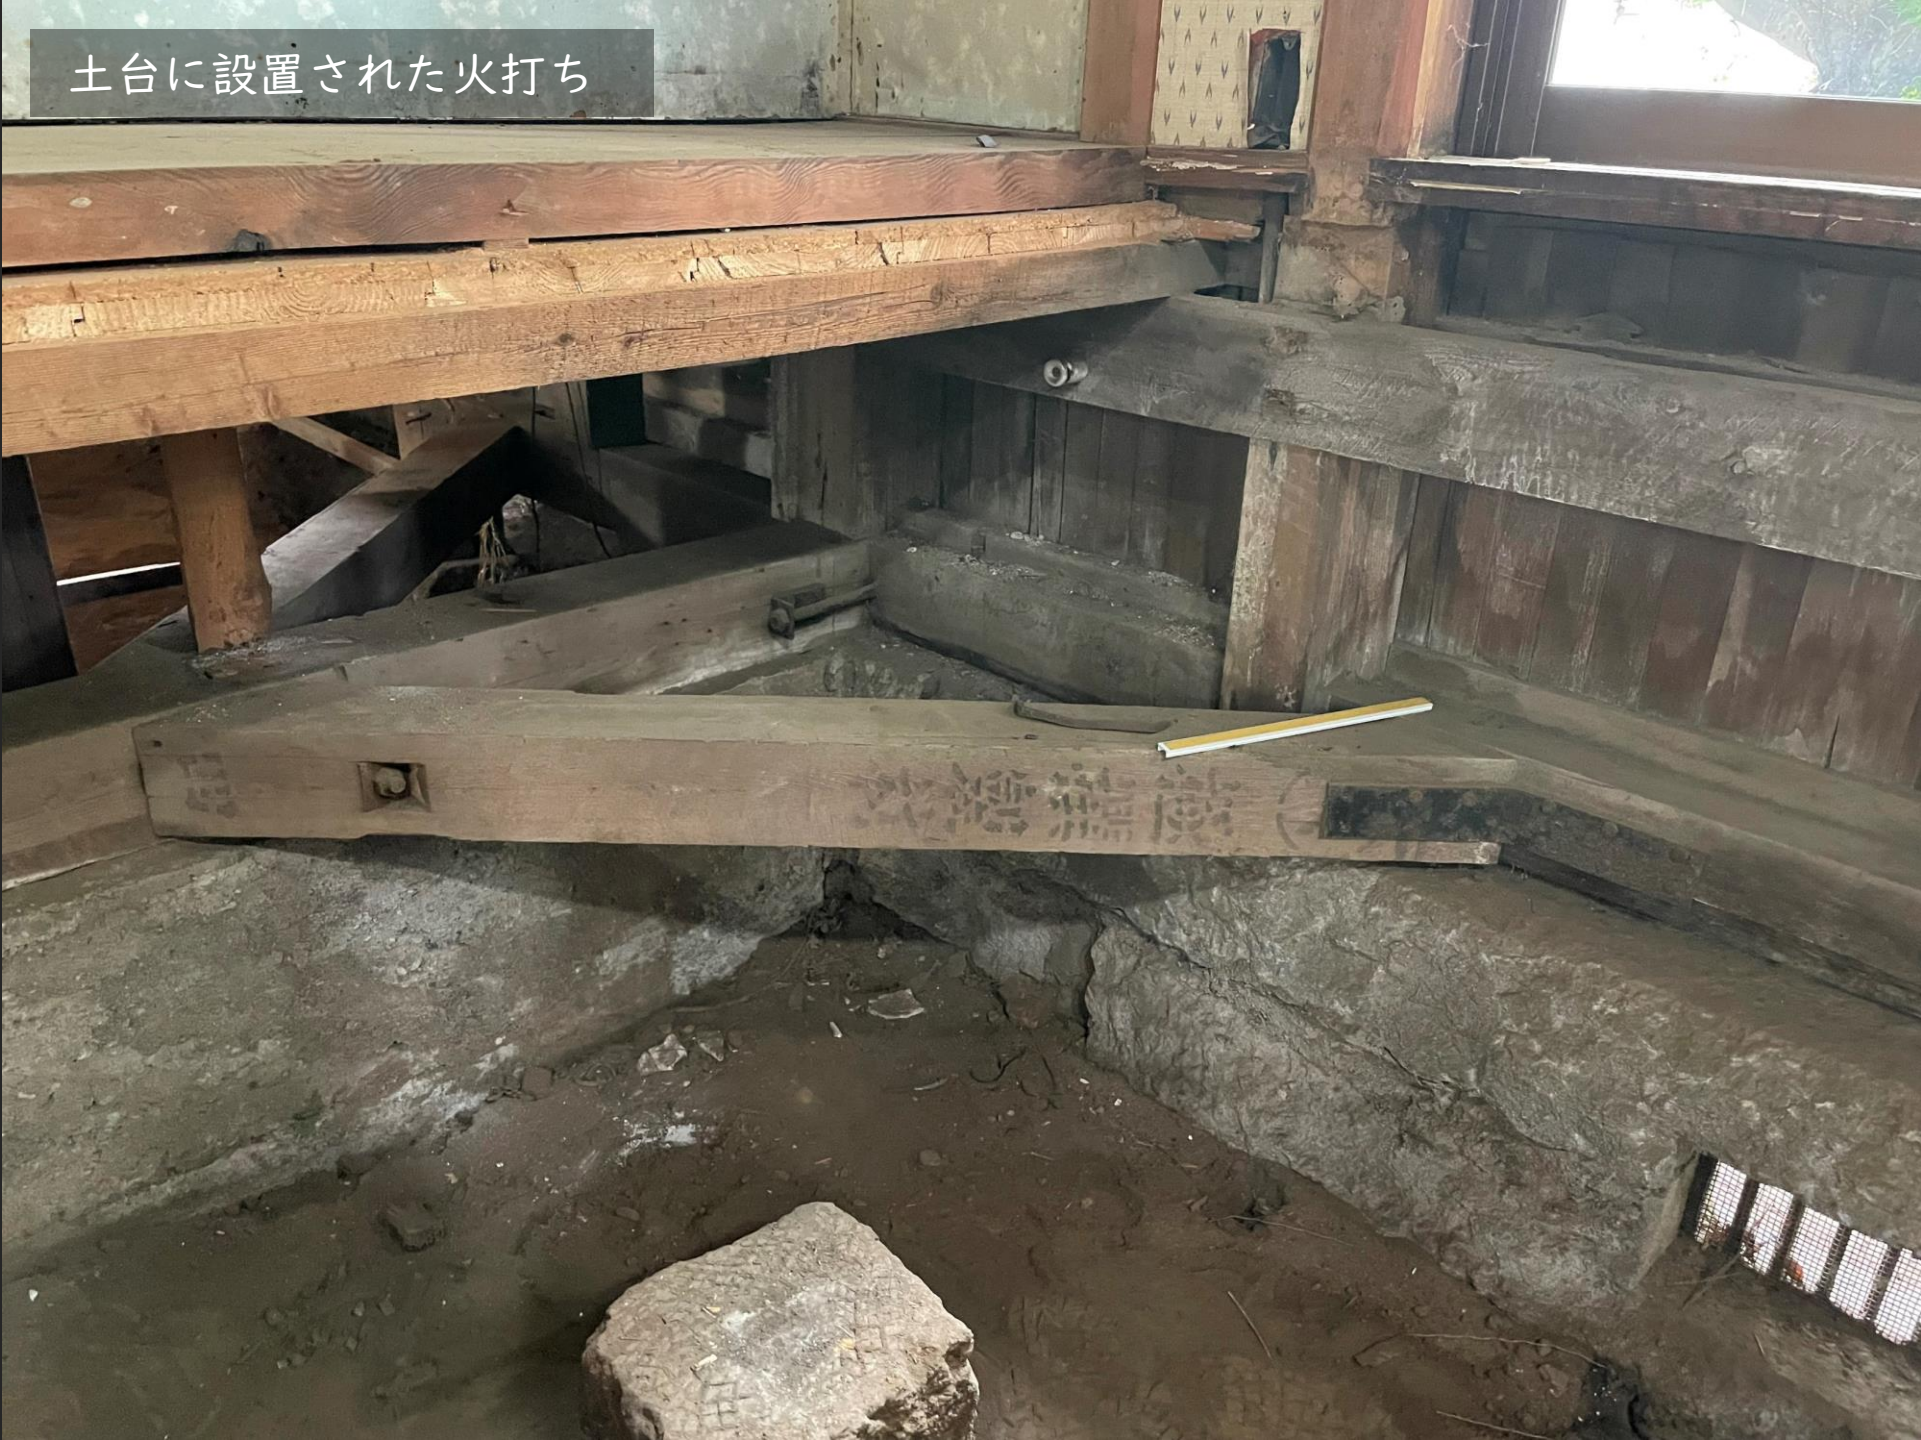
荻外荘の解体工事中の内観

土台に設置された火打ち

→ 痕跡調査により、部材の履歴を追うことができる

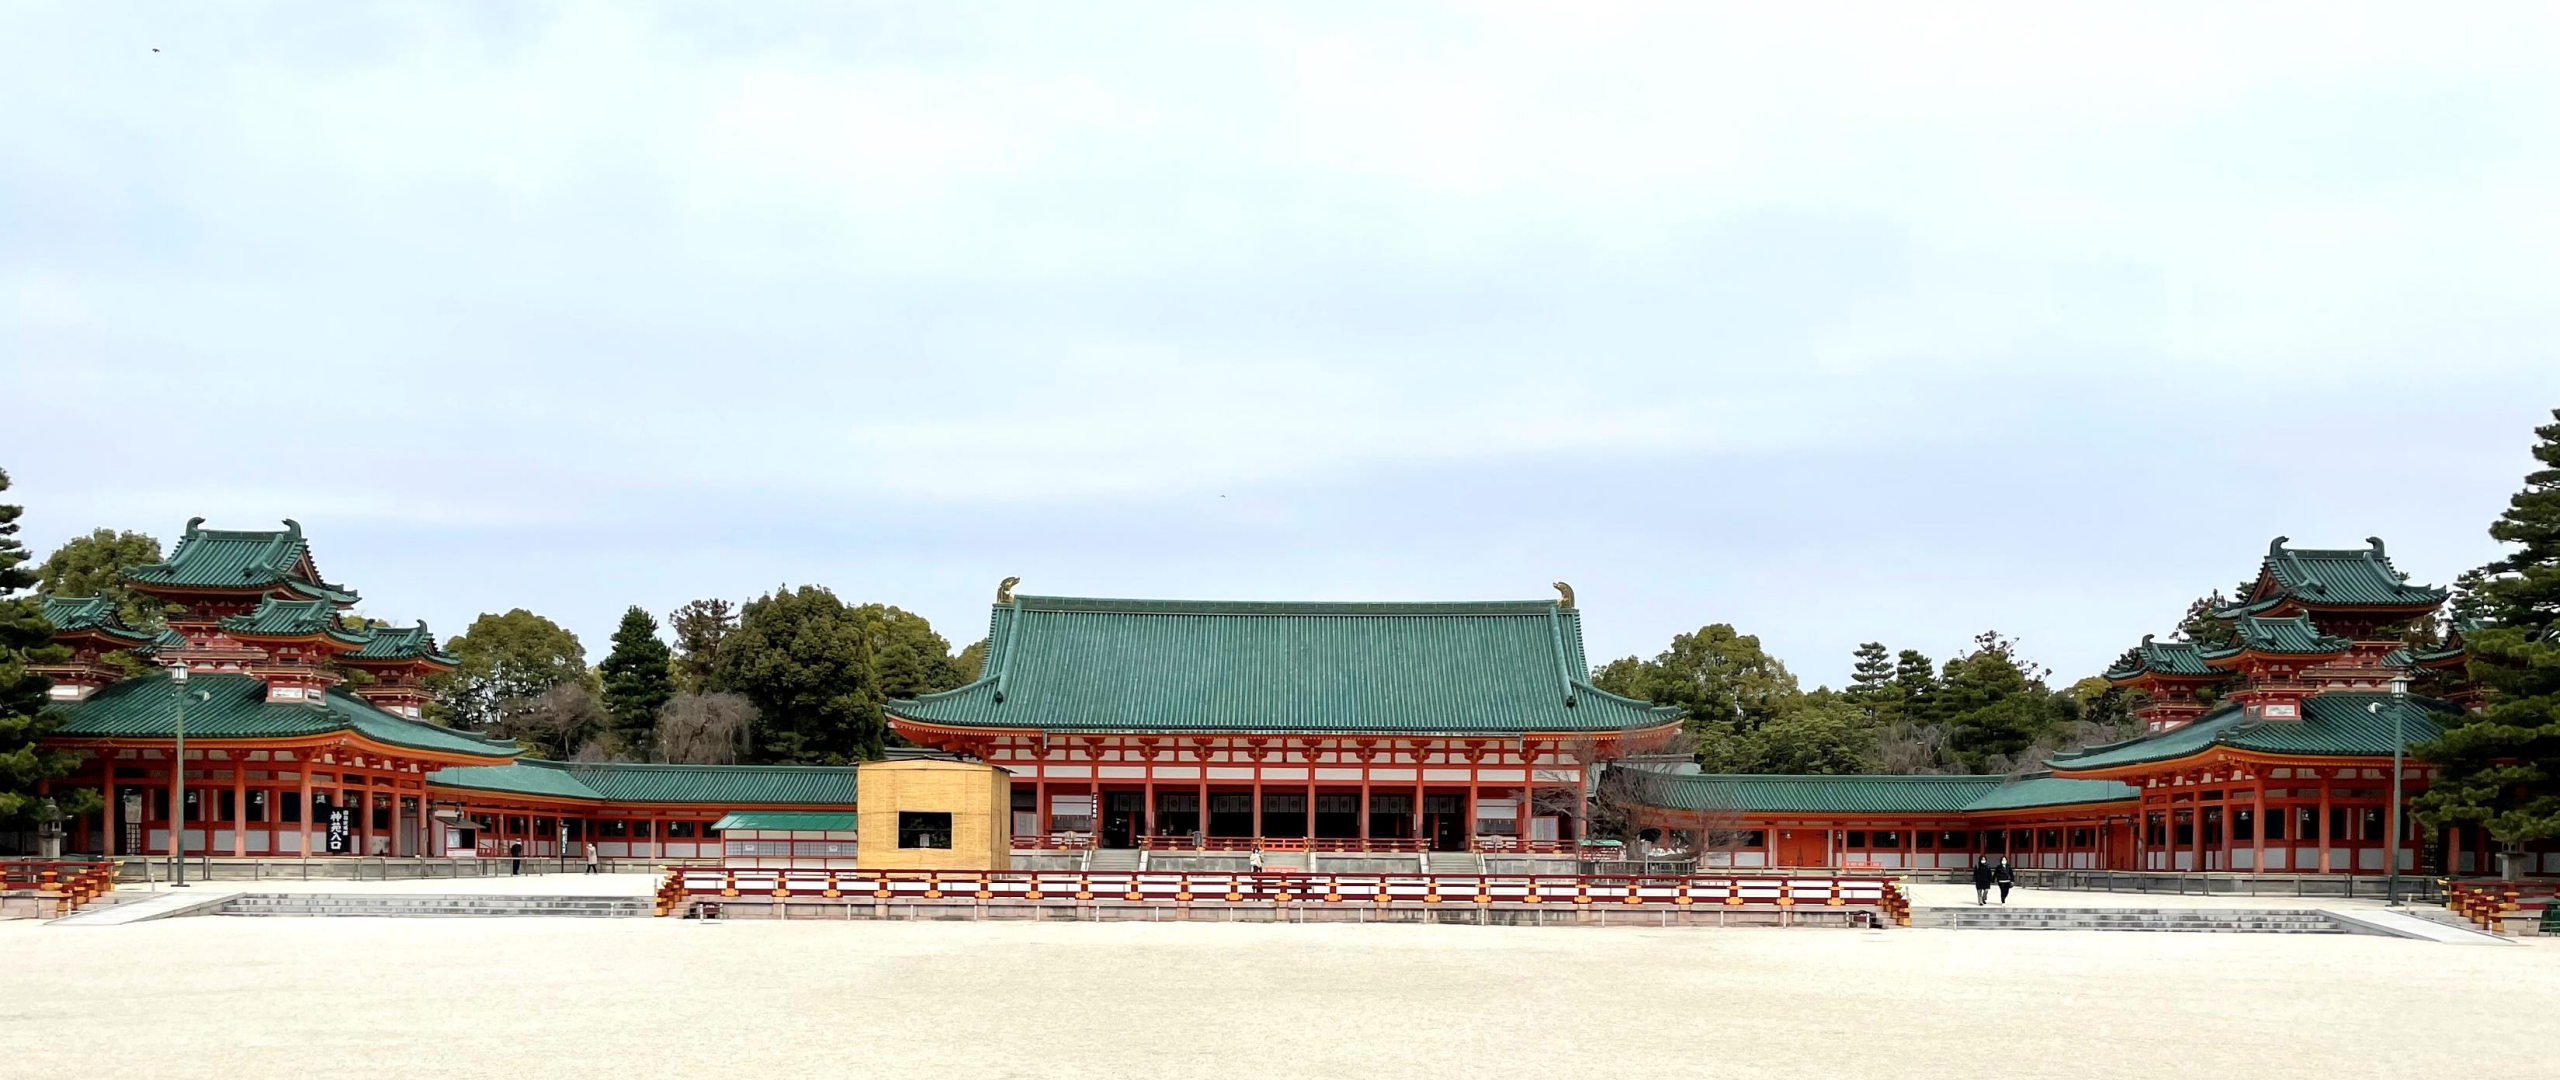
平安神宮（京都府）

京都の岡崎にある平安神宮。平安遷都1100年を記念して、平安京の大内裏にある朝堂院を5/8に縮小し、明治28年に復元されたもの。当時の言葉でいうと、「模造大極殿」。伊東忠太が28歳の時に、設計を手掛け、現場指揮をとった学術的考証に基づいて再現された「復元」建築の嚆矢。

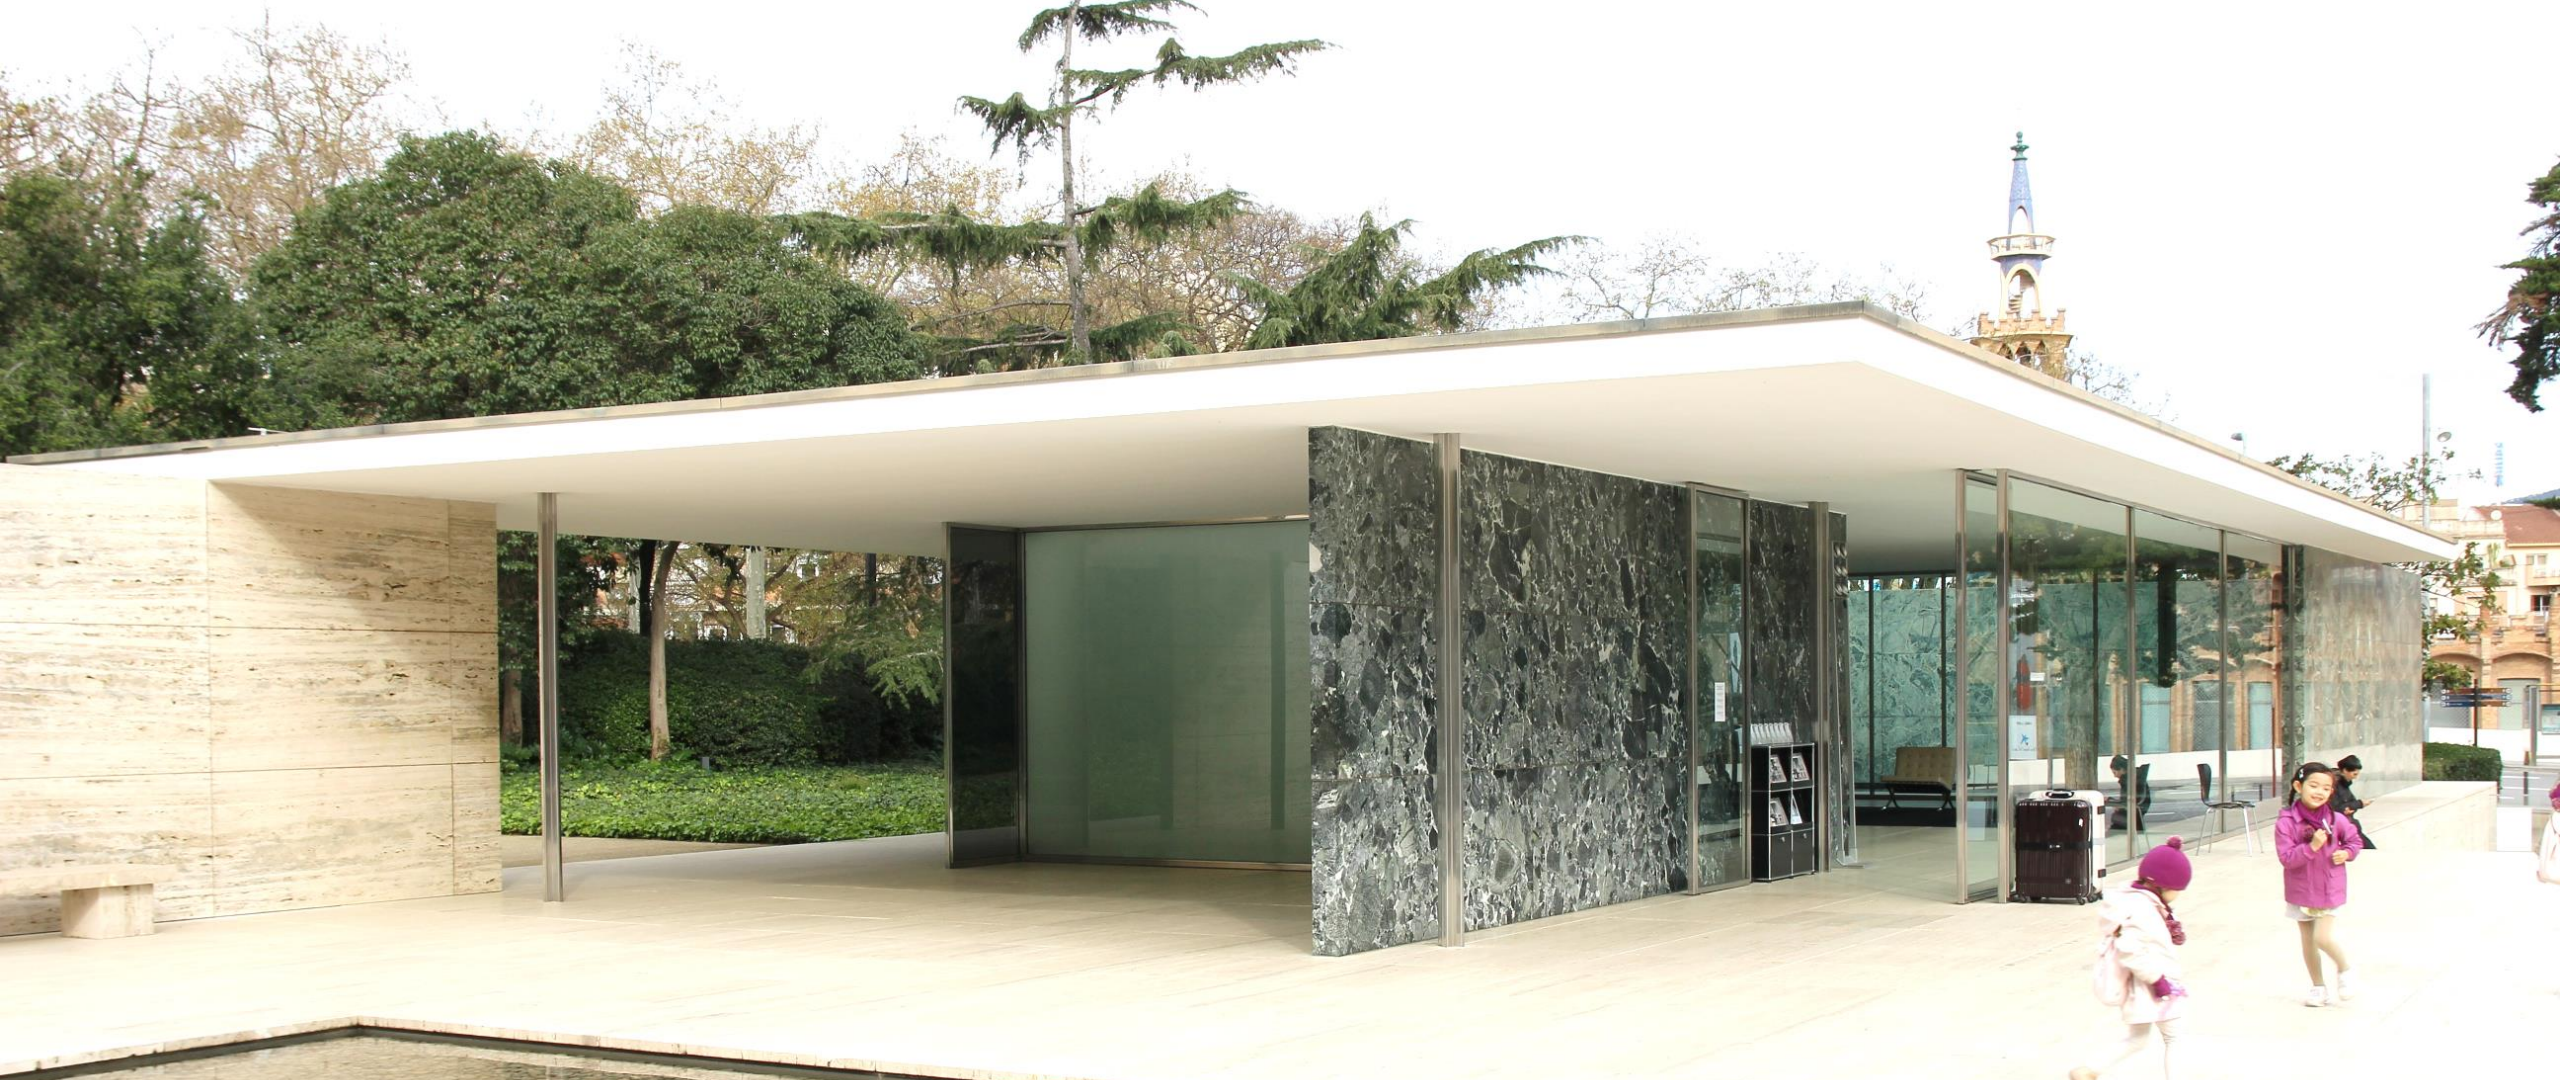
バルセロナ・パビリオン（スペイン）

1929年にバルセロナ万博博覧会のドイツ館として建てられた建築。設計者はミース・ファン・デル・ローエ。1930年に万博が閉幕し、当建築は早々に解体された。しかし、1959年に再建への道が模索され始め、ミース本人に確認の上、元の敷地で1986年に復元された。

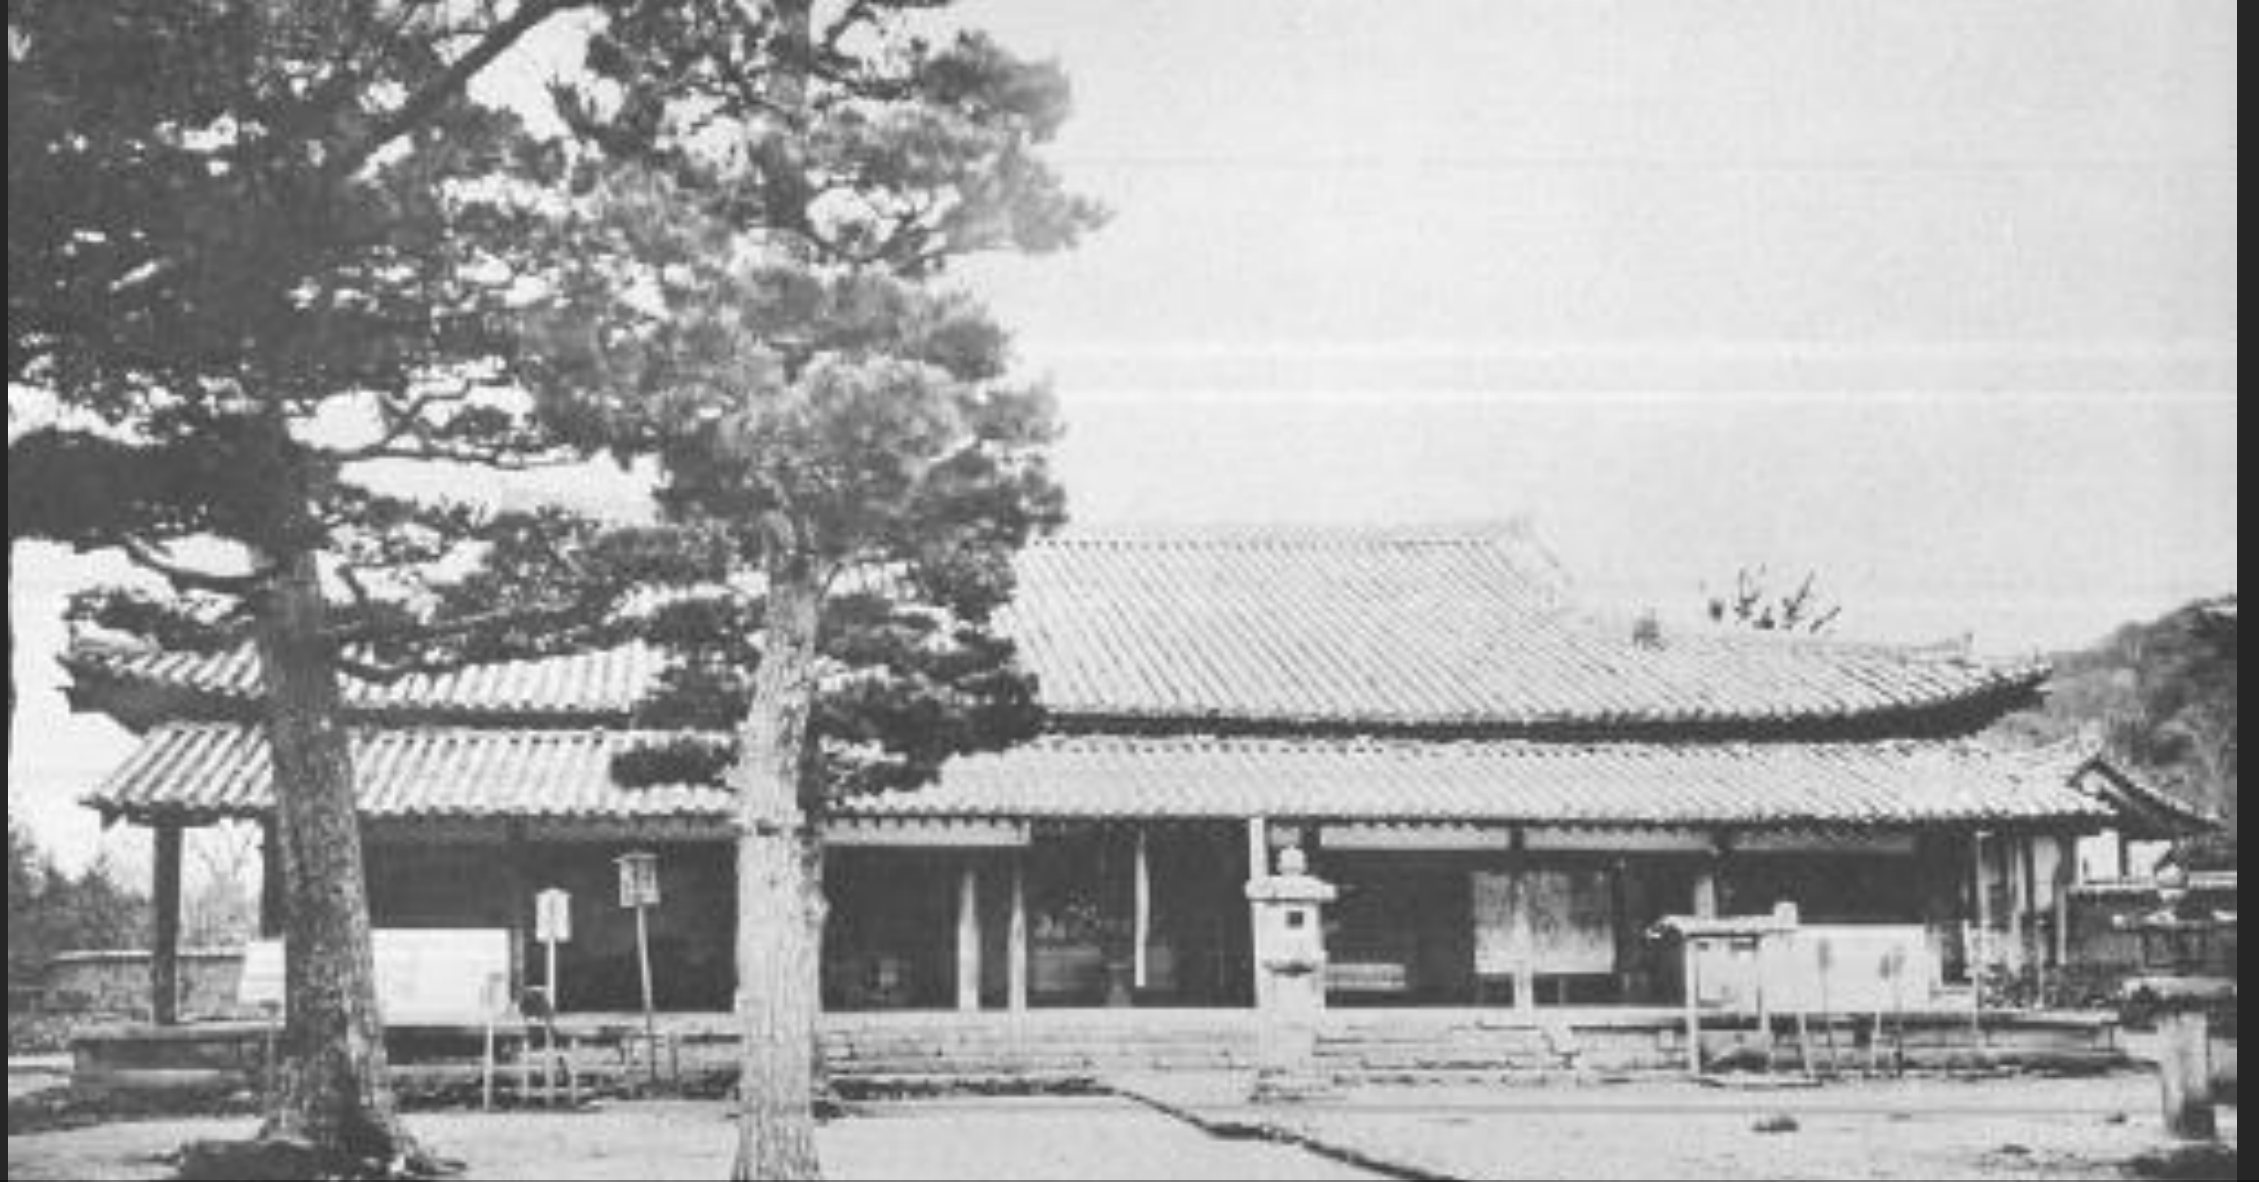
鎌倉時代に天井が新設され、延慶2年（1210）にこの写真のように正面に礼堂が付加されていたが、明治30年の解体修理工事にて天井や礼堂は共に撤去され、鎌倉時代の姿に復原された。

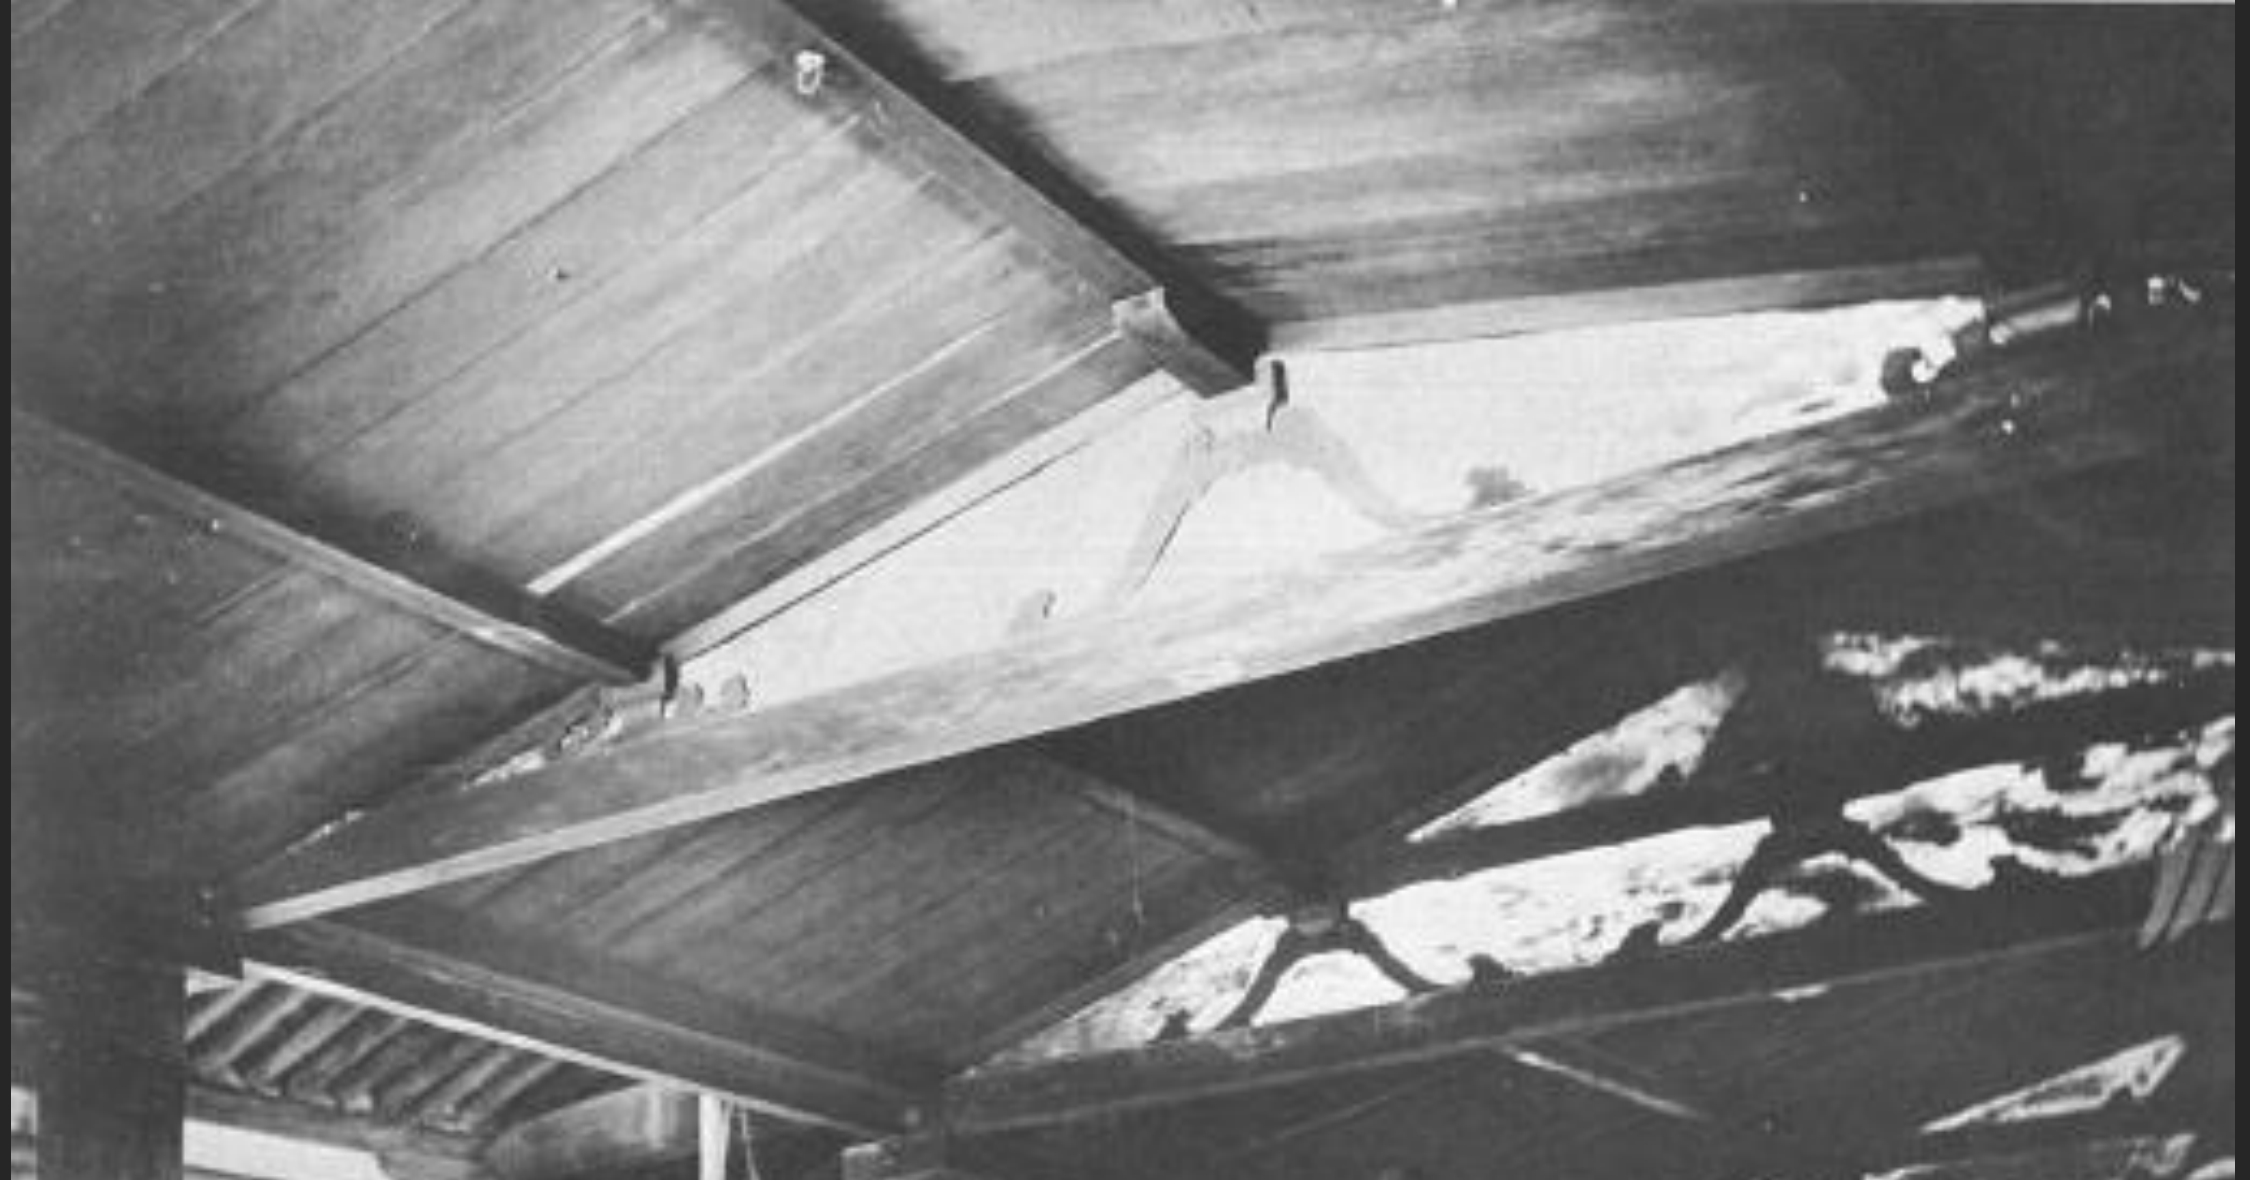
鎌倉時代に新設されていた天井の写真

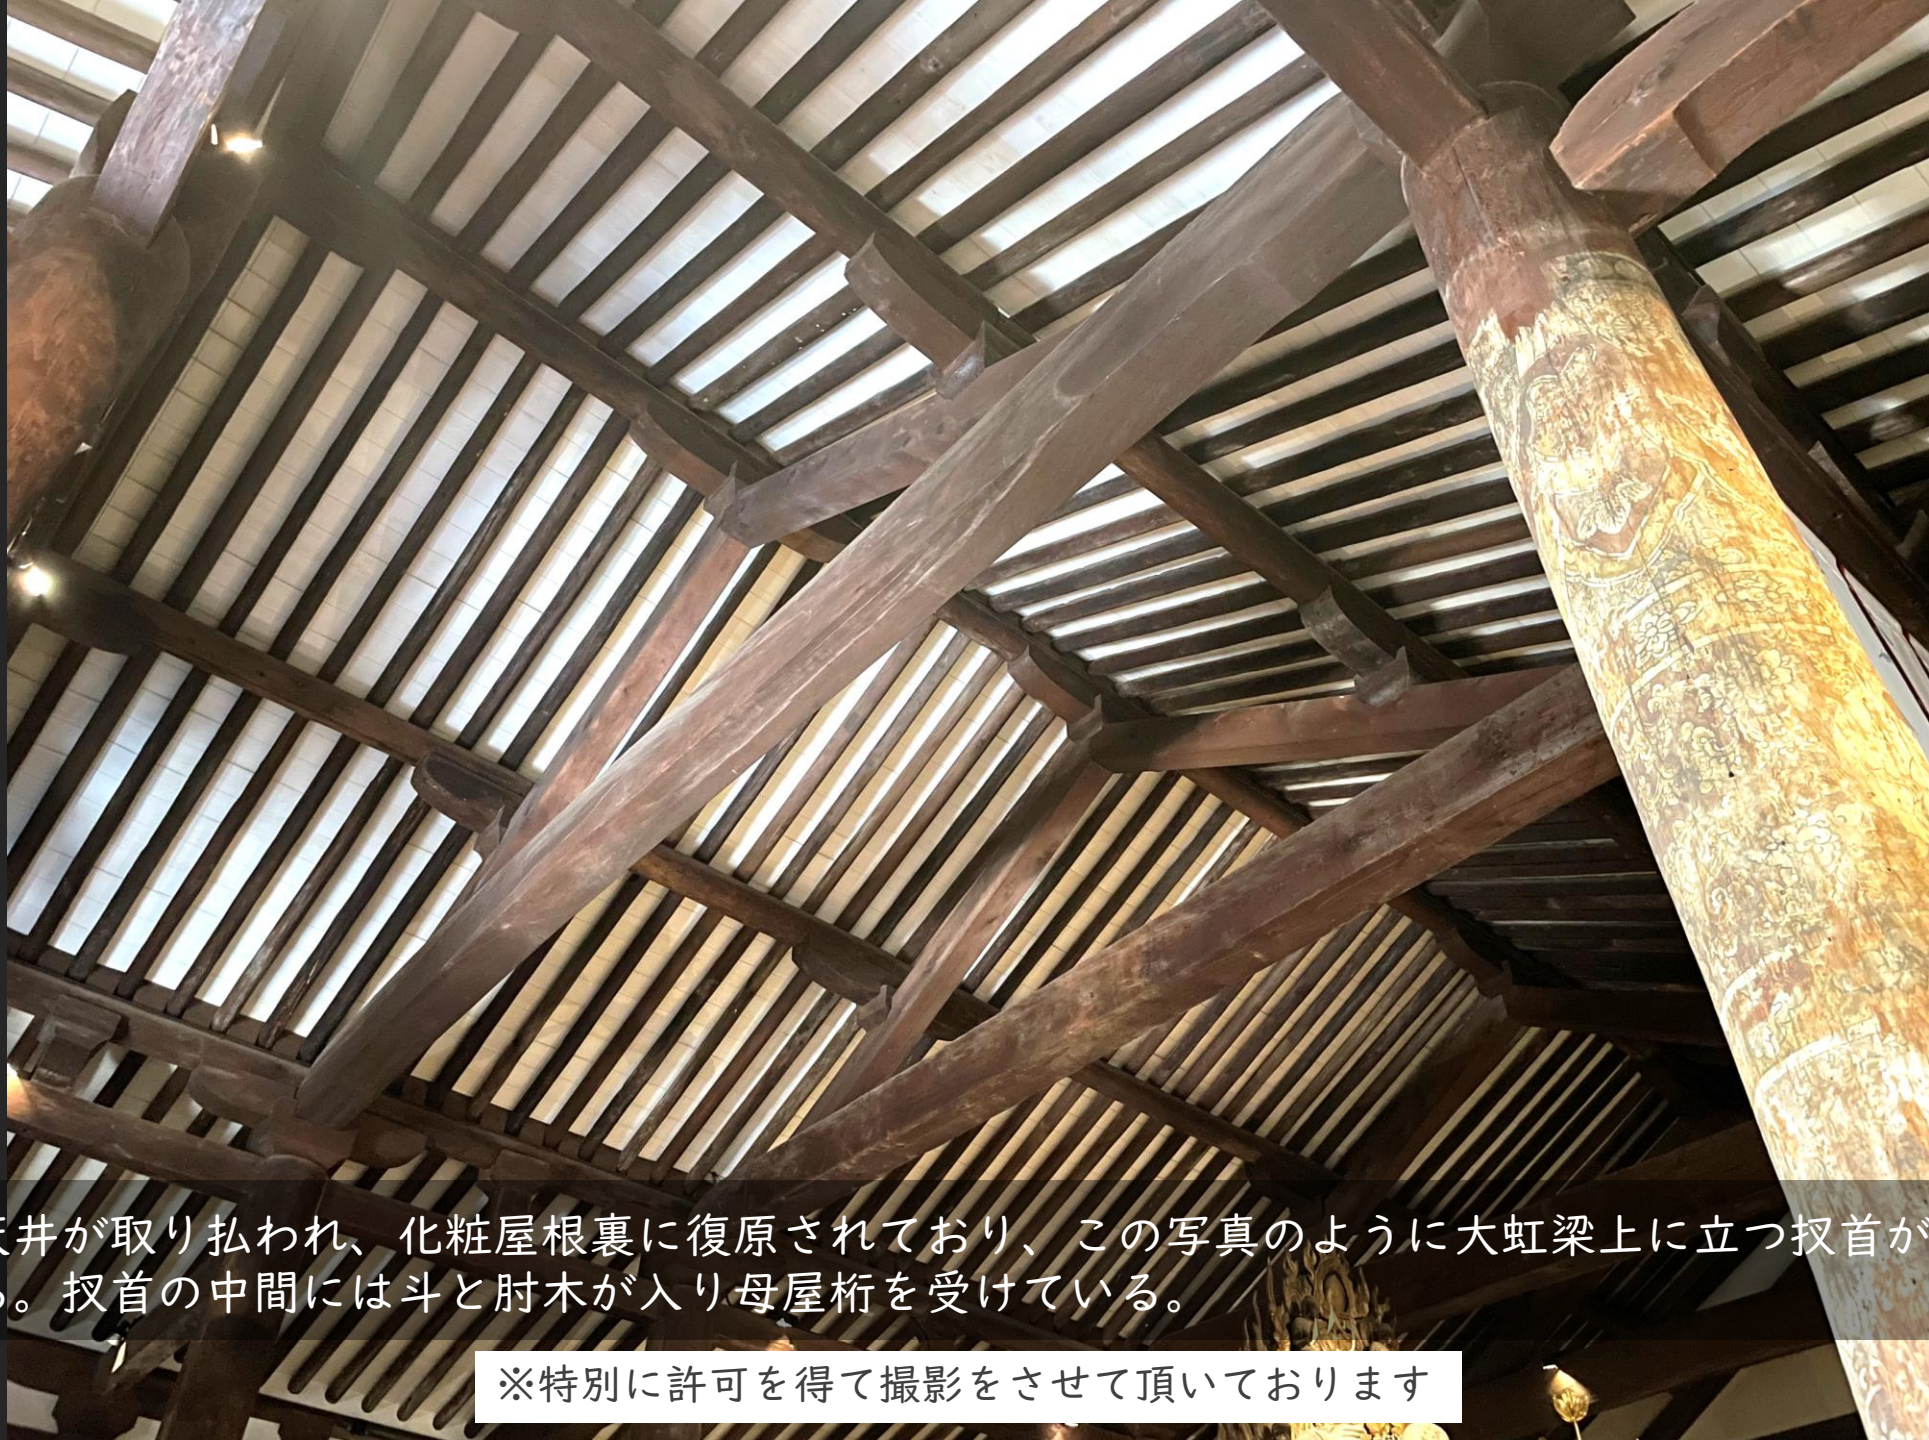
現在では、天井が取り払われ、化粧屋根裏に復原されており、この写真のように大虹梁上に立つ扱首が見えるようになっている。扱首の間には斗と肘木が入り母屋桁を受けている。

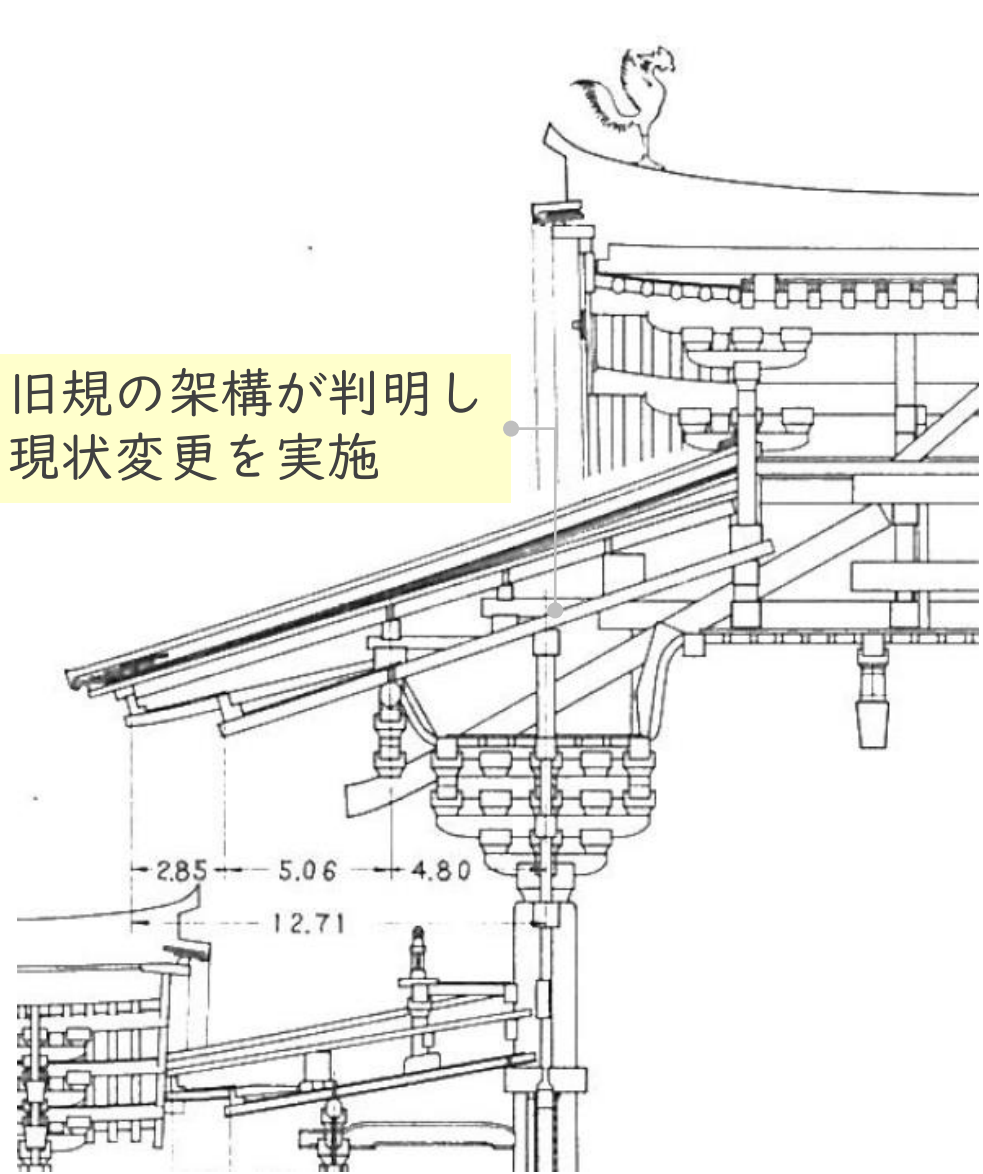
断面図【明治修理工事後】

旧規の架構が判明し
現状変更を実施

明治末から大正期にかけて、外観には表れない、小屋の内部構造に価値が見出され、目に見えない部分を復原することに重きが置かれるようになる。
構造補強をどのように実施するのが課題。
