# 東京外かく環状道路 **関越↔東名**

## 大泉側本線シールドトンネル工事のご説明

東日本高速道路(株) 関東支社 東京外環工事事務所  
中日本高速道路(株) 東京支社 東京工事事務所  
国土交通省 関東地方整備局 東京外かく環状国道事務所

令和7年8月21日、23日

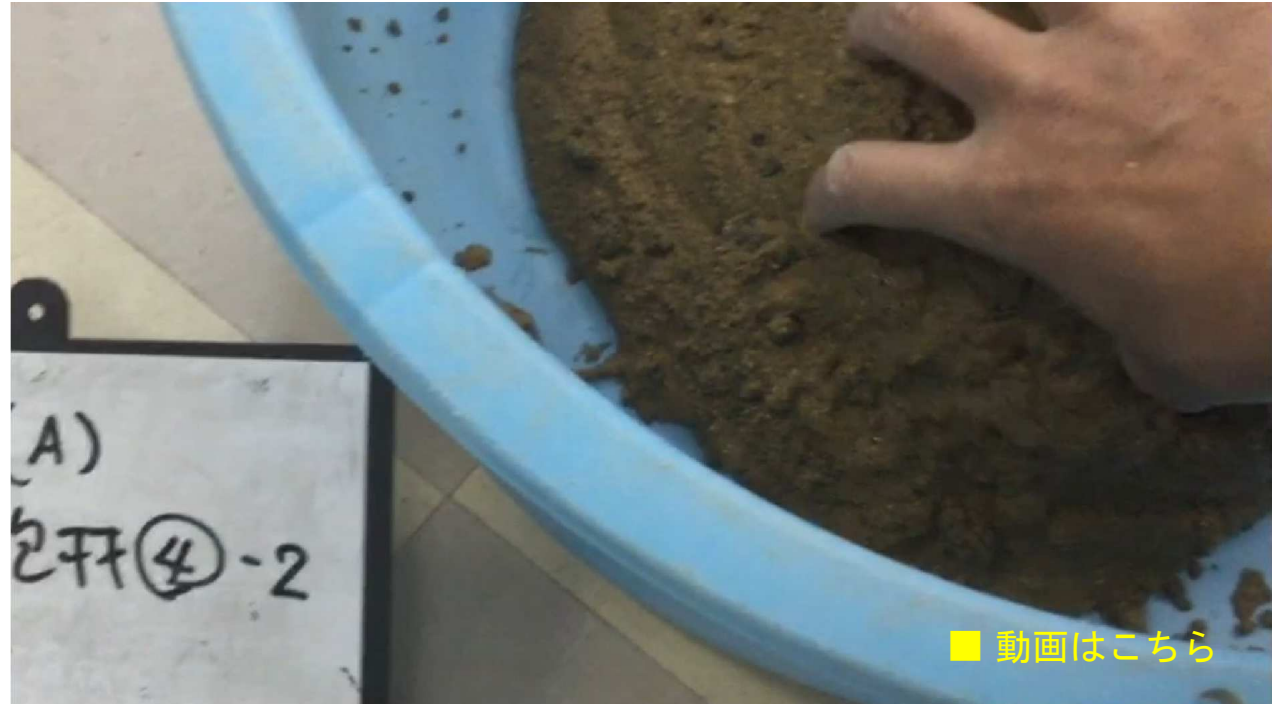
## 塑性流動性あり

- ・良い固さ
- ・まとまり

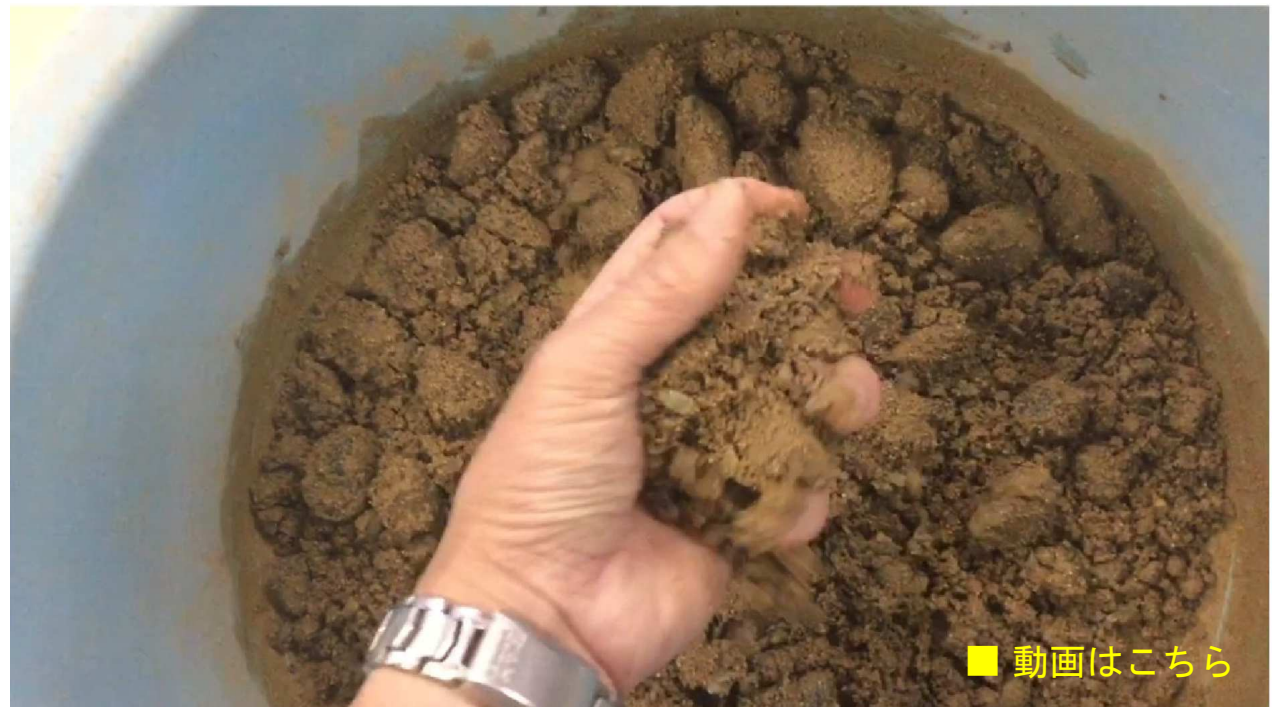
## 塑性流動性なし

- ・固すぎる  
(柔らかすぎてもだめ)
- ・まとまりがない

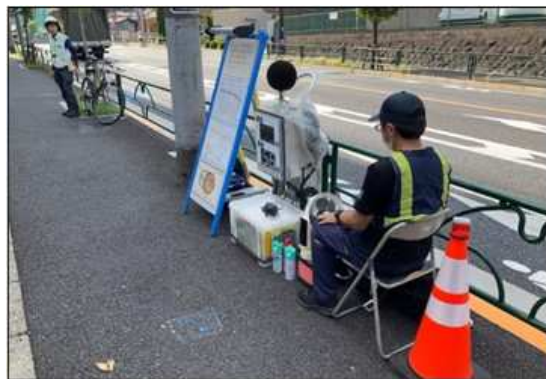
計測状況

○振動・騒音を日々計測し表示

速報値を現地付近の掲示板に掲示  
確定値を現地付近の掲示板及びHPIに掲示

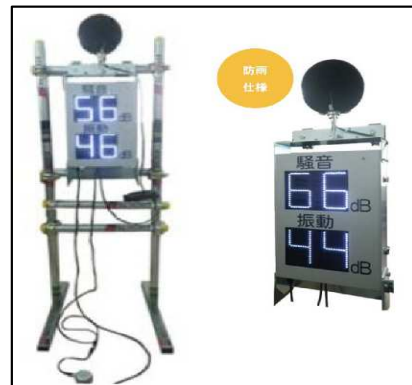
簡易計測値の表示

シールドマシン直上付近にて定点計測  
電光掲示板で瞬間値を掲示

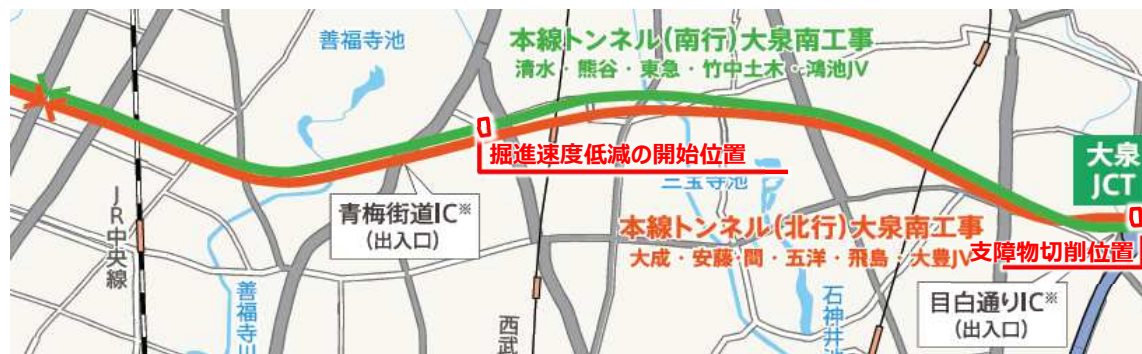
位置図

- 2730R付近から掘削断面の下部より硬質な砂礫層が出現しはじめ、掘進とともにカッタートルク等が徐々に上昇し、2818Rの掘進以降、上昇傾向が顕著になったことから、再発防止対策に基づき、各種掘進管理データのモニタリングや排土性状を確認し、掘進速度を低減する等、慎重に掘進しています。
- 掘進速度の低減については、支障物切削のため同一高さで密に設置したカッタービットに粘性の高い土砂が固着した状態で硬質な礫層の掘進を行ったことが原因と推定しています。
- 地表面の変位や騒音・振動、チャンバー内土圧等のその他の掘進データには異常はありませんが、念のため、再発防止対策に基づき、受発注者の本社含めた緊急対策チームを構築して対応しています。

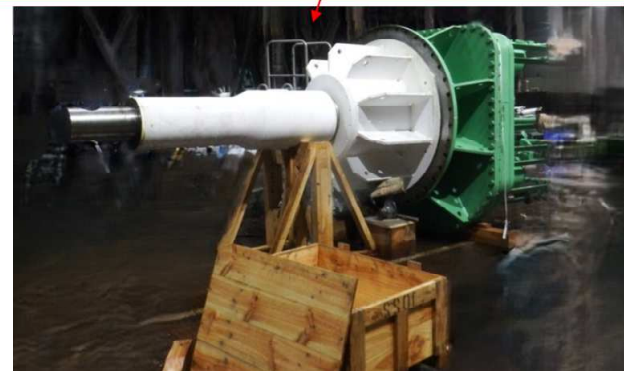
## 大泉側本線(北行) スクリューコンベヤーの部材更新

- 令和6年10月22日の掘進中に、シールドマシンにより掘削した土砂を後方へ搬送する設備であるスクリーコンベヤー（以下、SC）のうち、最後方のNO.3 SCにおいて、スクリーシャフトの駆動軸が破断したため、掘進を一時停止して部材の補修を行いました（同年11月29日に掘進再開）。
- この補修により、適切に保守を行うことで今後の掘進を継続することは可能でしたが、耐久性をさらに高めること等を目的として、補修した箇所部材の更新を行います。更新の内容は、破断した駆動軸を新品に交換するものであり、駆動軸については今回の変状を踏まえて軸の断面積を大きくする等、強化しました。
- 部材の更新には掘進を一時停止する必要があるため、今後の坑内土砂搬送設備（ベルトコンベヤー）の段取り替え作業に伴う一時掘進停止の期間中に行います。
- 部材の更新後は、引き続き、点検頻度を高めて変状の有無や摩耗の進行状況を把握し、適切に管理します。

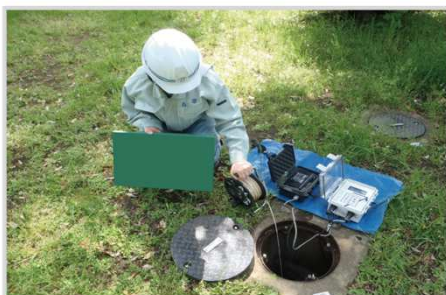
地下水位の観測状況

- ・外環事業では、沿線環境への影響を考慮し、常時地下水位観測を行い周辺環境への影響を監視しています。
- ・地下水位観測は、平成22年度より連続観測を実施しています。

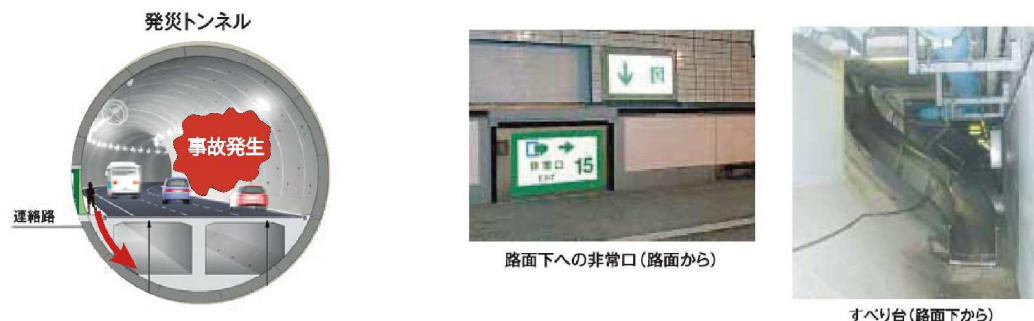
＜床版下方式の避難イメージ＞

発災トンネルの床版下(安全空間)へ、すべり台を利用して避難

※避難施設の設置位置は検討中です。
