歩道橋改修等についての要望

新校開校以降の高円寺地域歩道橋の利用状況等(検討会の意見)

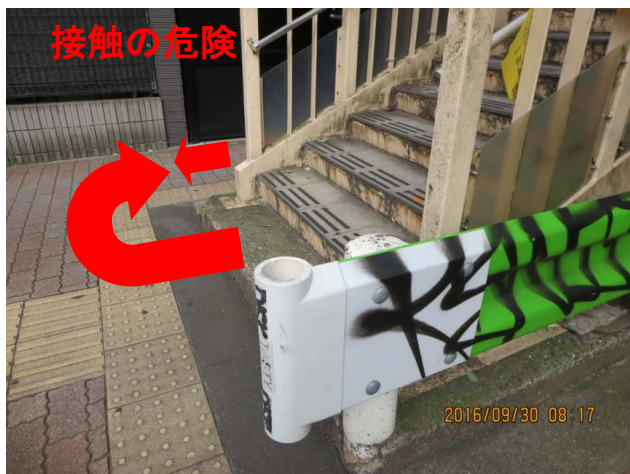
【高円寺北・東歩道橋】

歩道橋から歩道に降りた地点が、環状七号線の歩道を直進してきた自転車、歩行者と接触する可能性がある。階段下にポールまたは手すり延長等を設置してほしい。

ポールの設置は可能である。
平成 31 年 4 月の開校前に設置する。

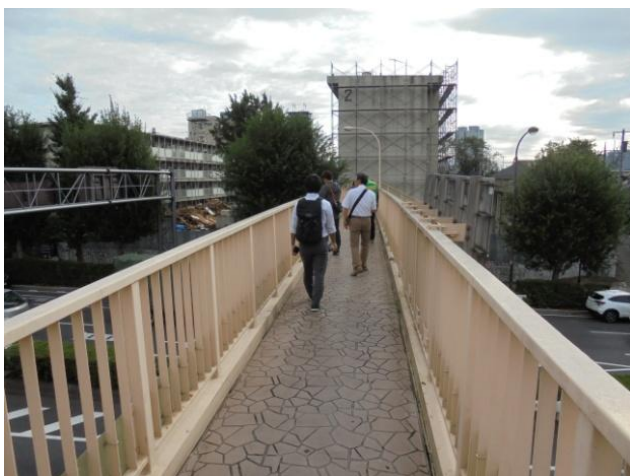
【高円寺北・南歩道橋】

歩道橋両脇の手すりが低いため危険。手すりの高さを上げてほしい。

転落防止を目的とした設置基準の値 1.1m 以上の高さが確保されているため、かさ上げは不要。

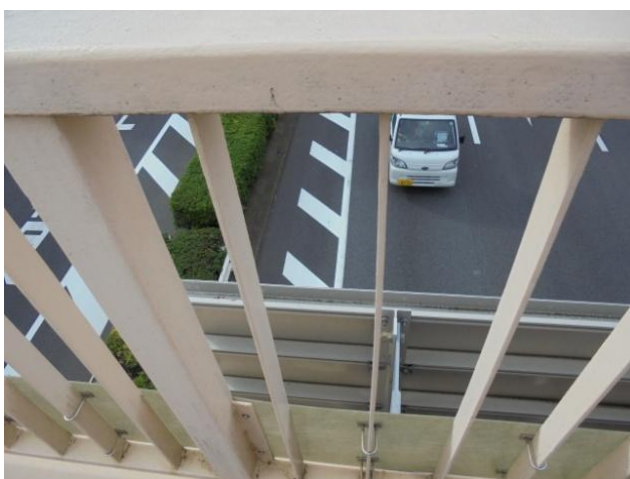
下が見えないよう防風フェンスを取り付けてほしい。

隙間を塞ぐパネルの設置は可能。
平成 30 年度、31 年度に予定している、北及び南歩道橋の塗装修理工事に合わせて、パネルを設置する。

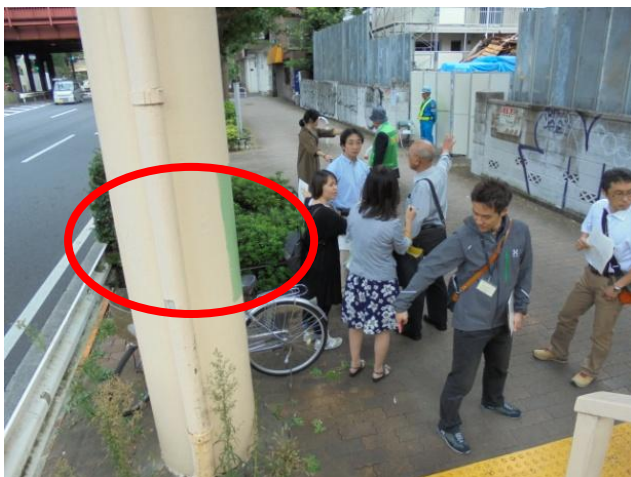
【高円寺南歩道橋】

登校時、西側から上り、東側に下りる場合、階段の目の前に植栽があるためスペースが狭く、歩道を走行する自転車との接触事故の危険性が想定される。植栽を切り下げてほしい。

植樹帯の改良は困難である。
ポールの設置により対応する。

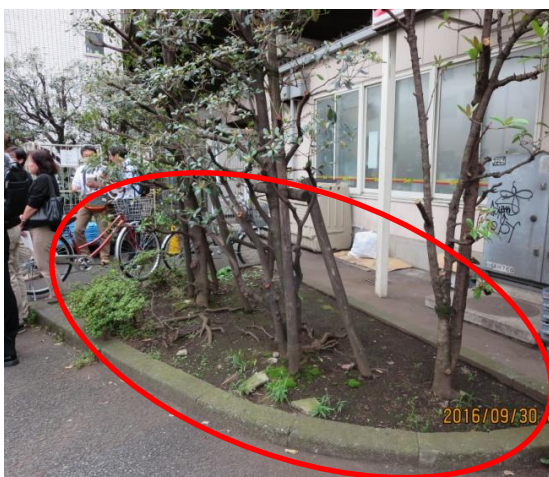
【中央線高架下交差点東側】

環状七号線東側を南北方向へ横断する人の数が増加した場合、現在は植栽があるため、歩道の人だまりスペースが狭く危険である。植栽を整理するよう検討してほしい。

平成 31 年度の開校後、人の増加状況を見ながら対応を検討する。
