参考資料

多摩東部直下地震(M7.3)の各種被害想定図

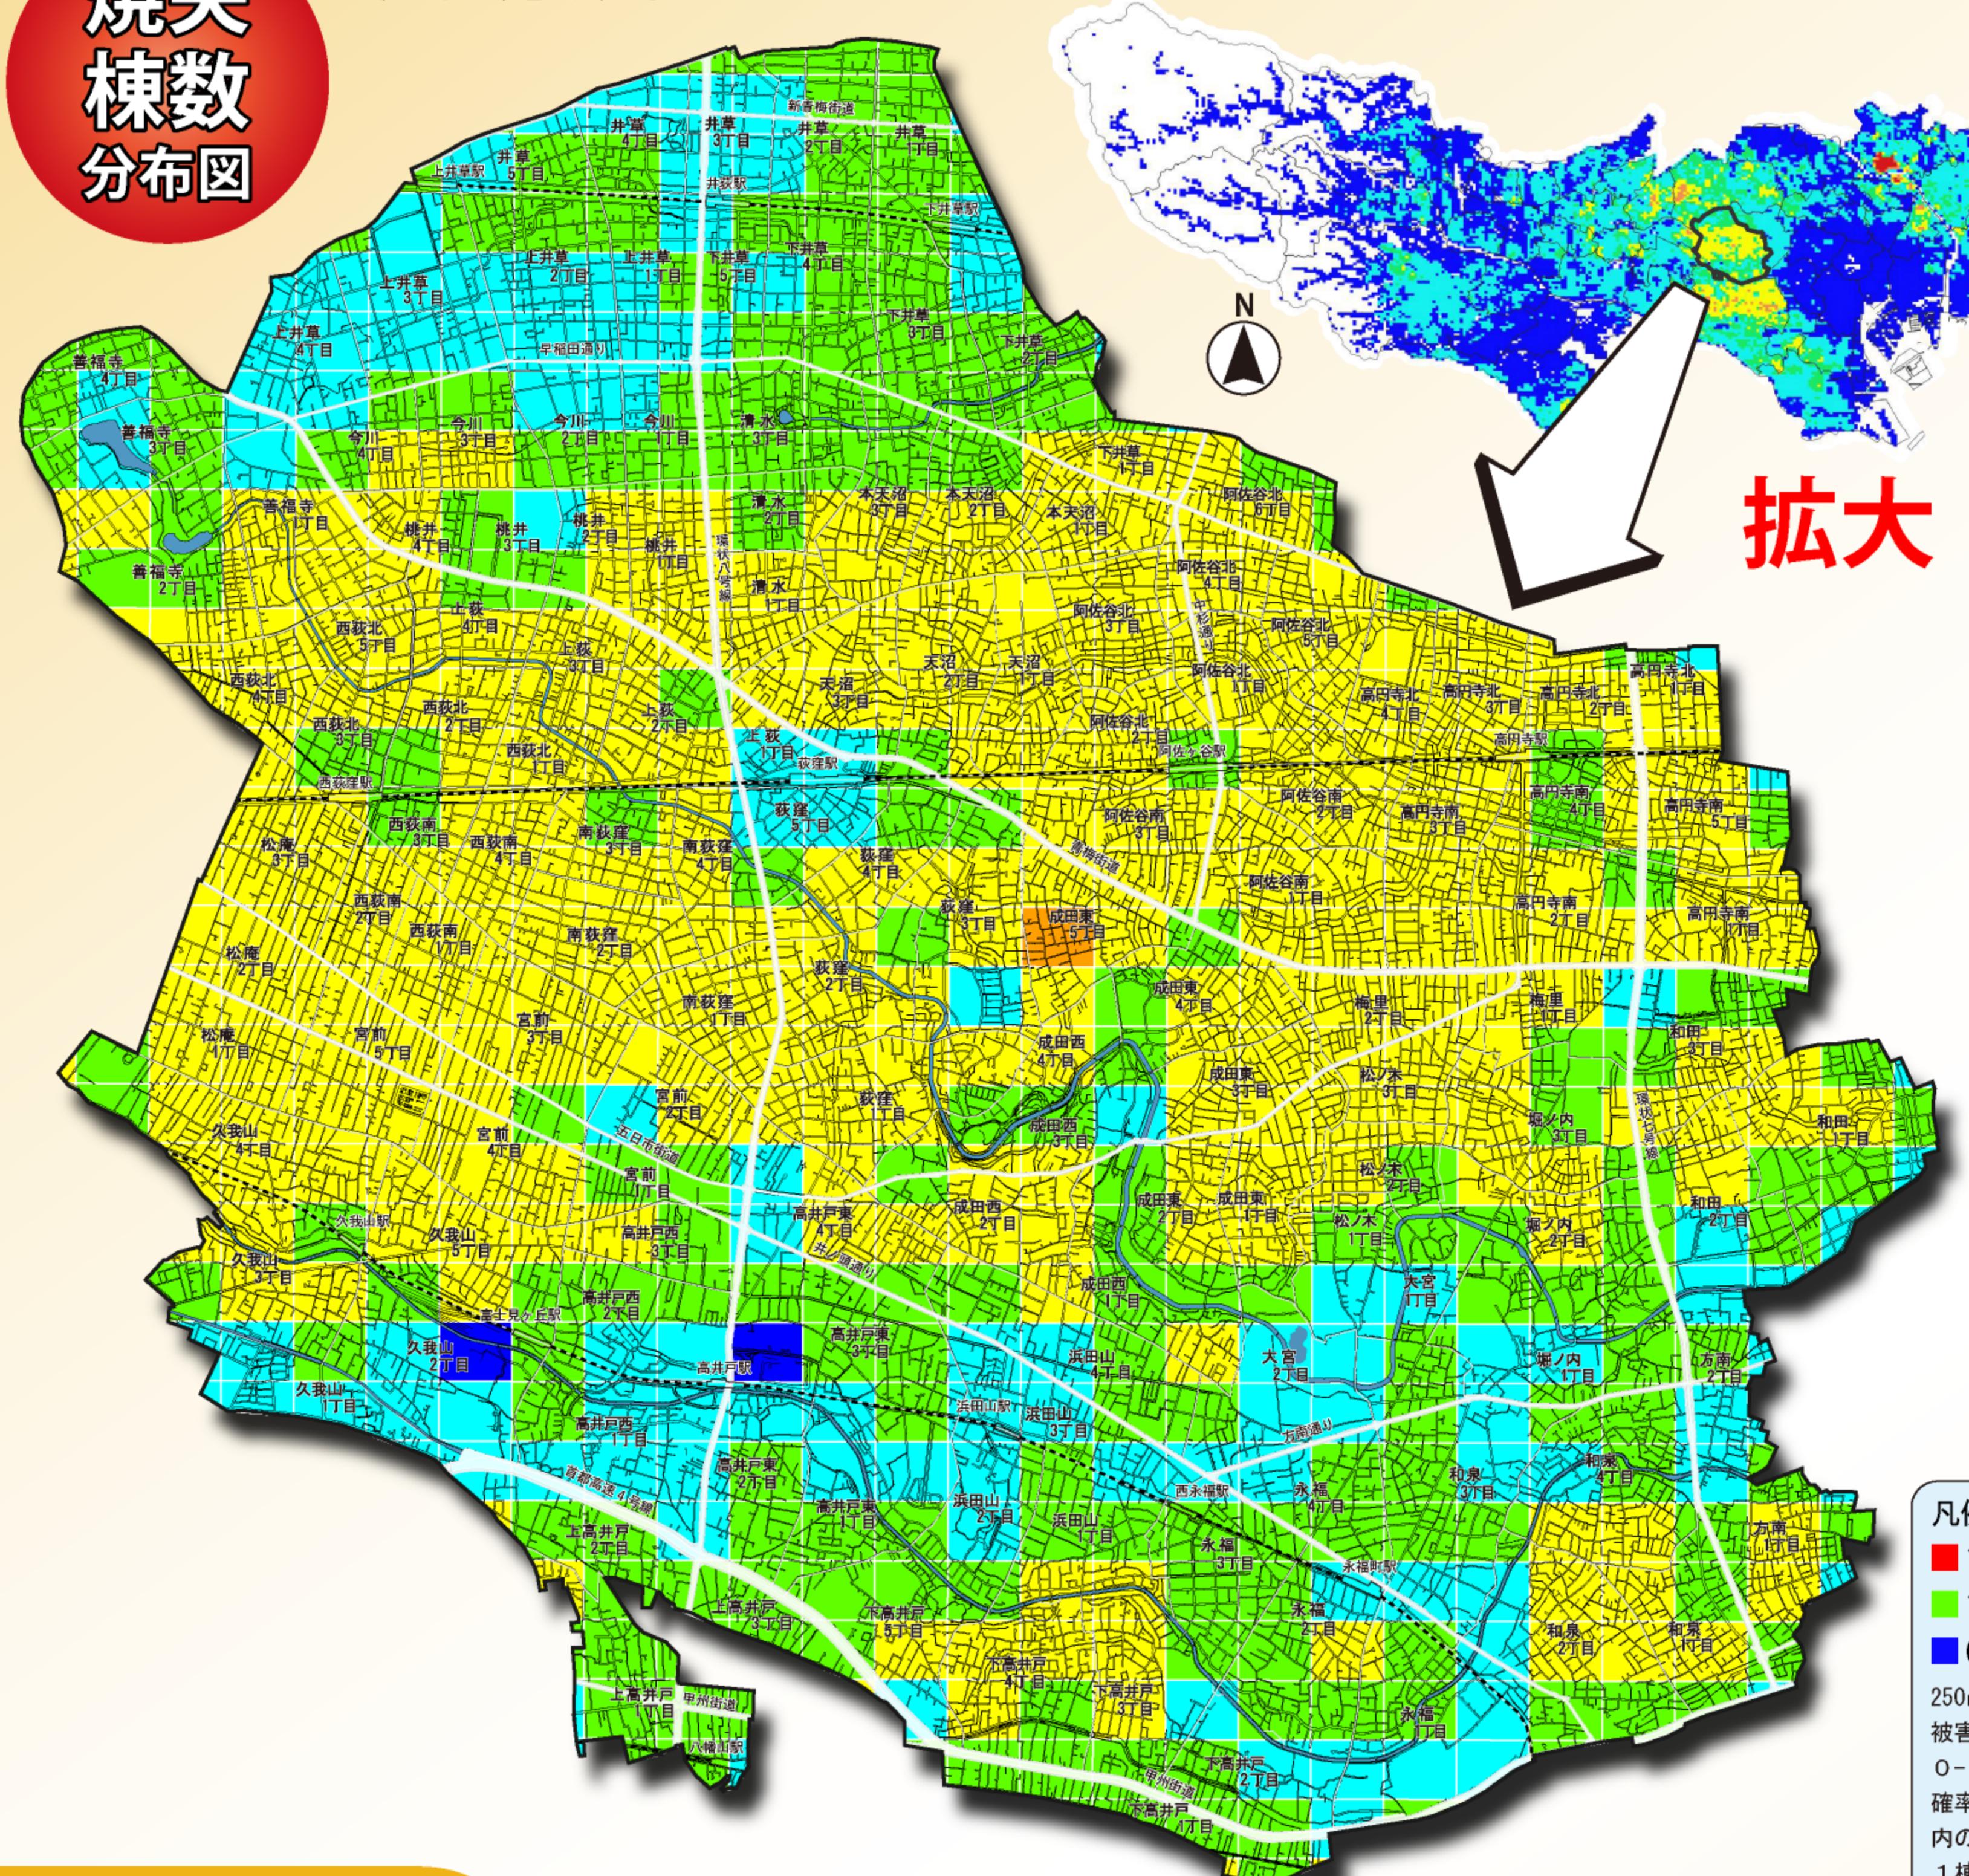
焼失棟数分布図

冬・夕方、風速8m/s

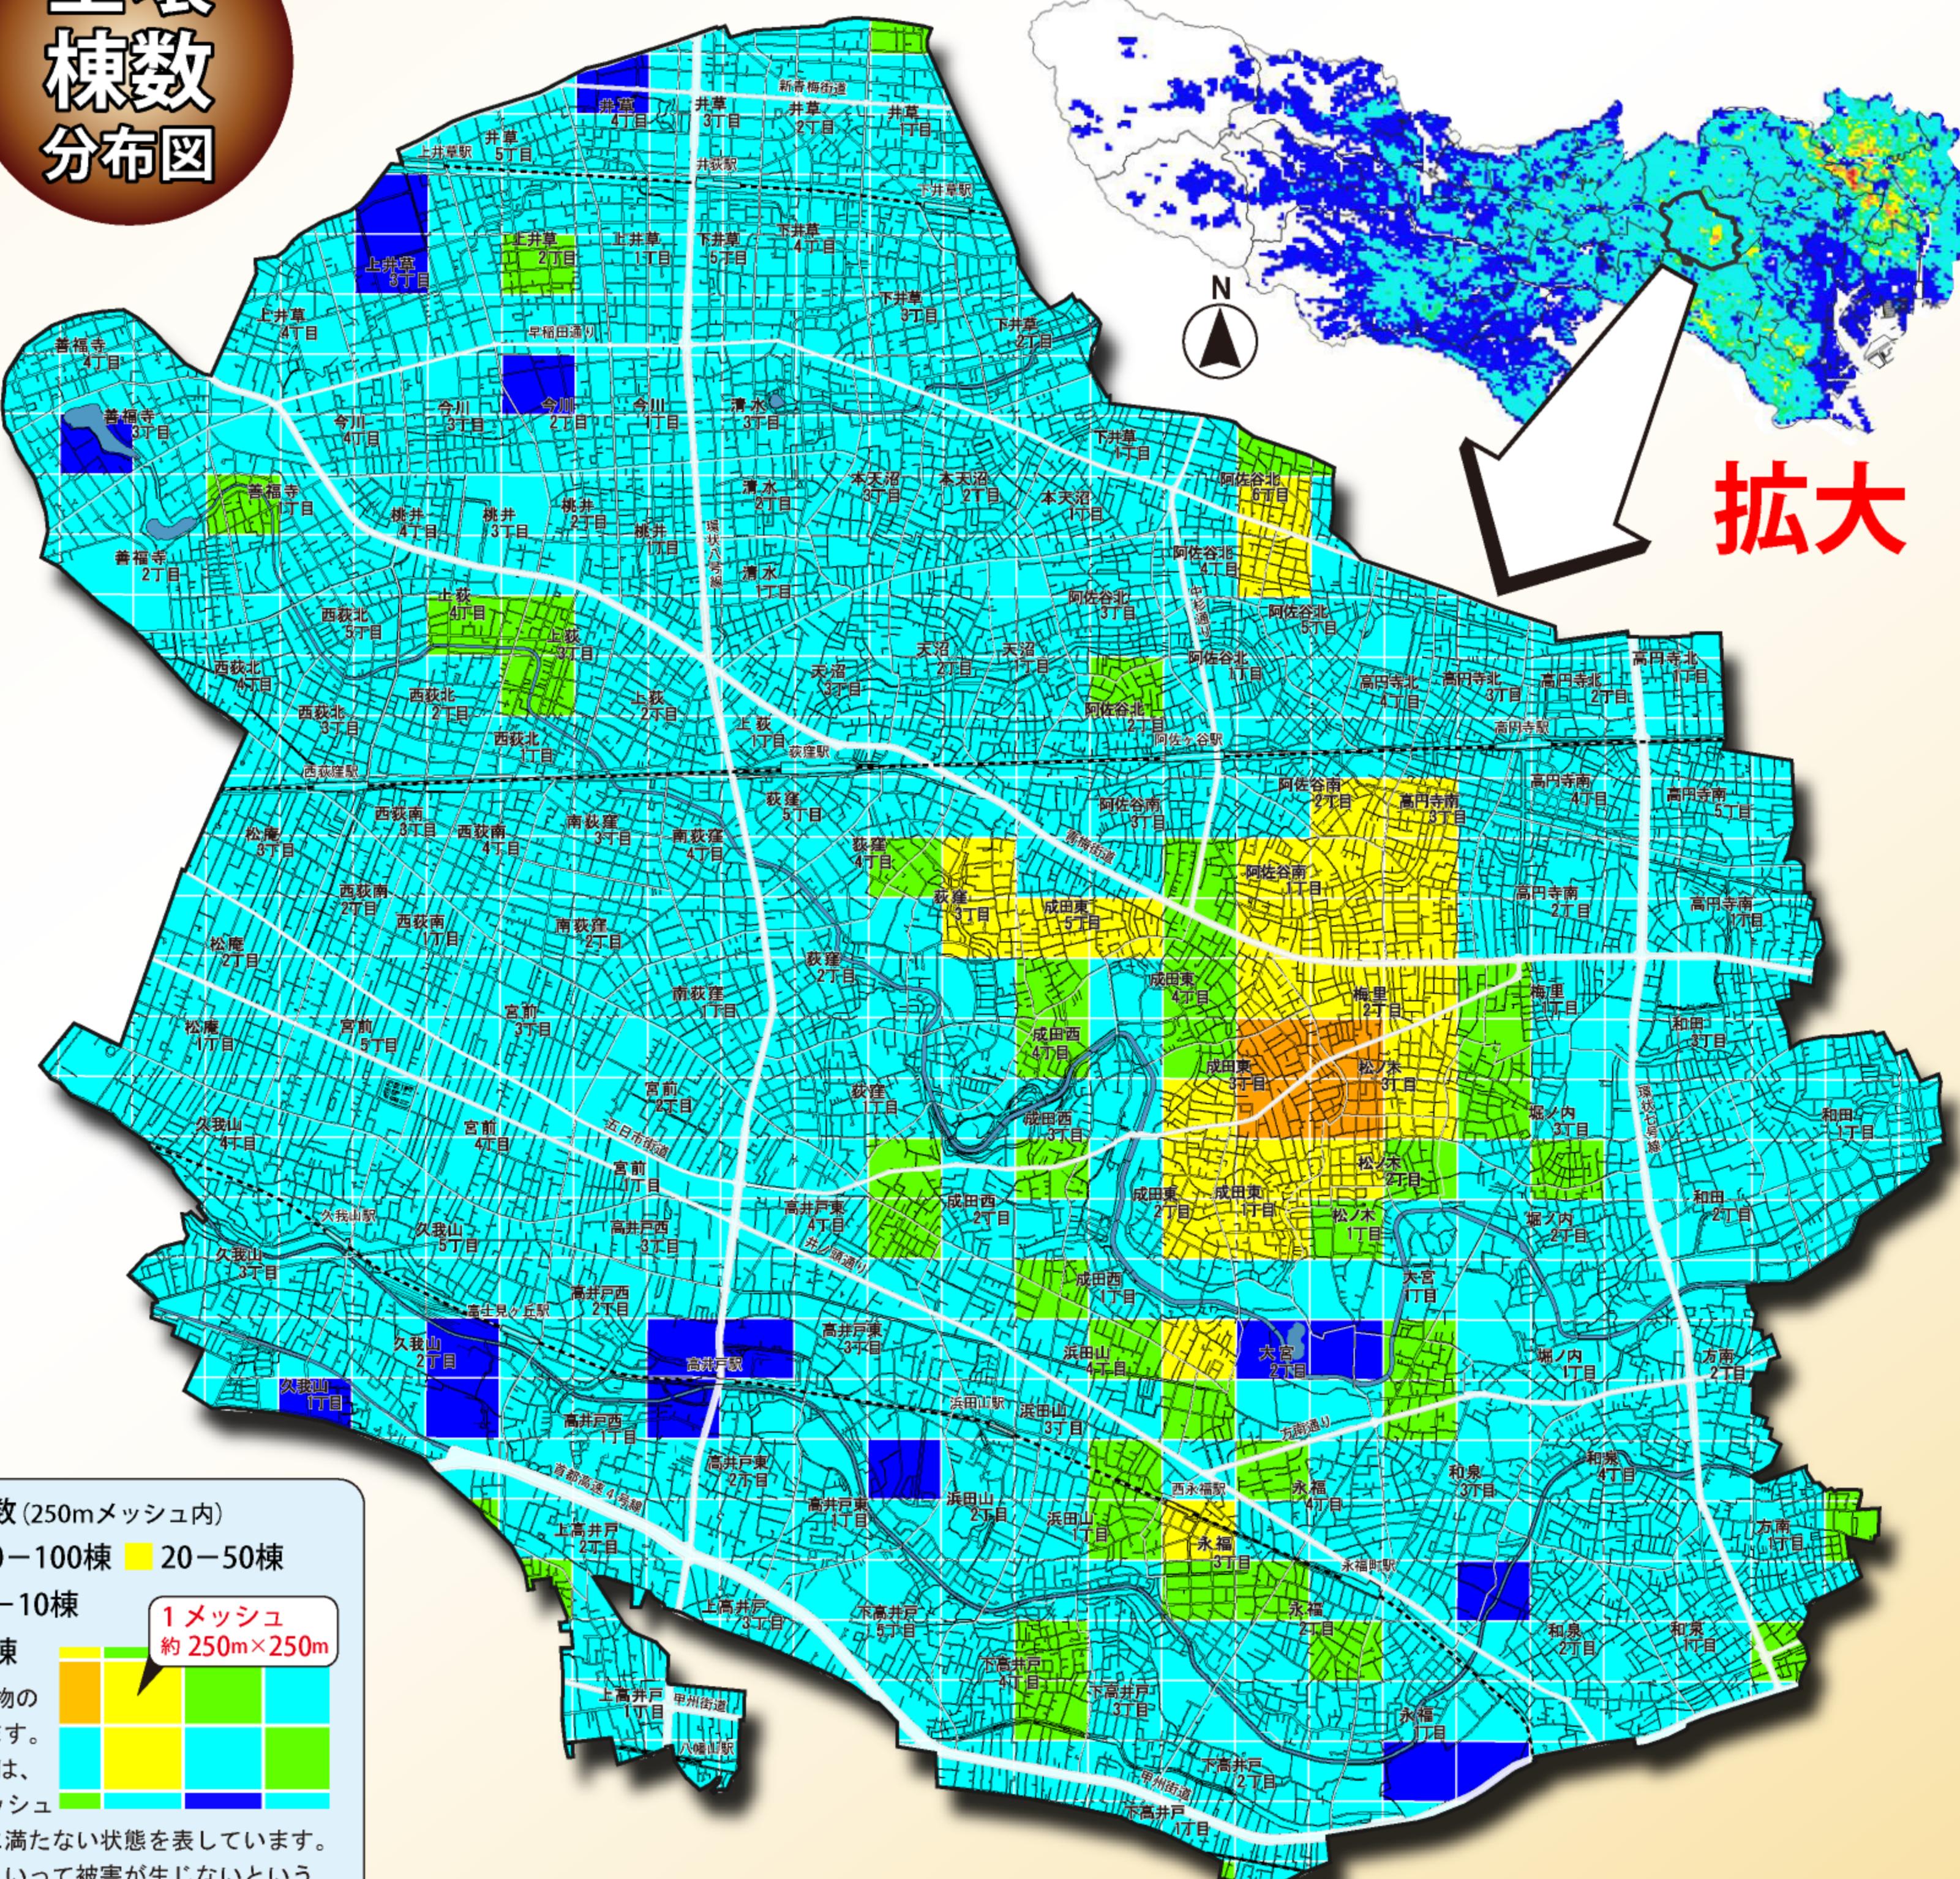
全壊棟数分布図

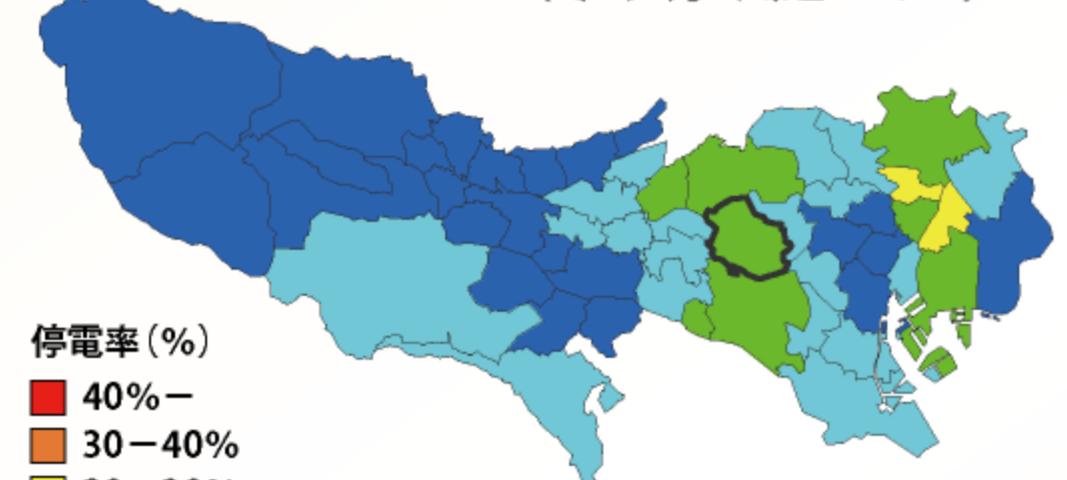
配電設備被害による停電率

(冬・夕方・風速8m/s)

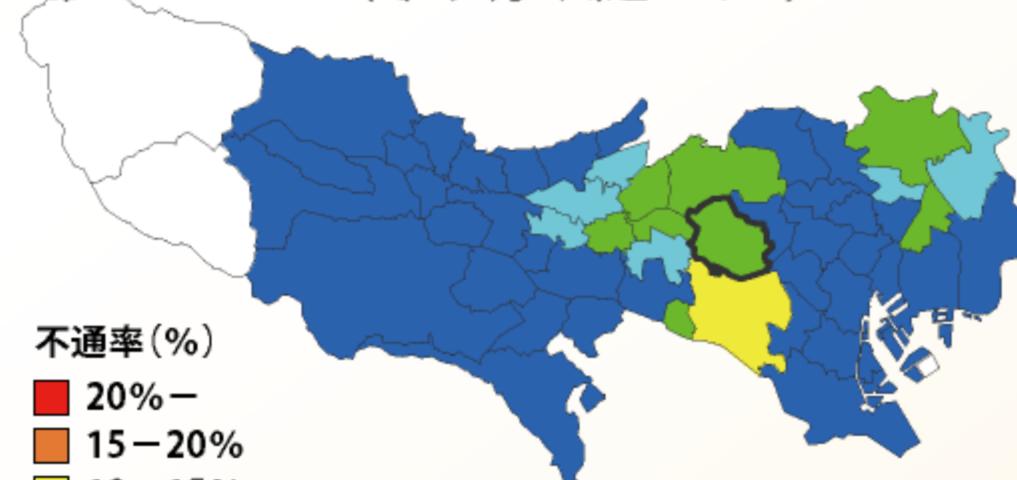
固定電話の不通率

(冬・夕方・風速8m/s)

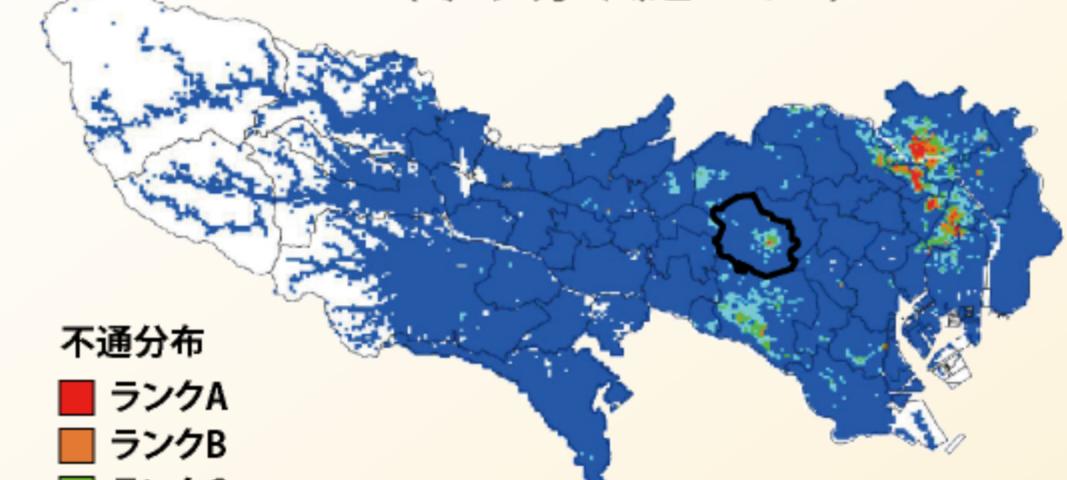
携帯電話の不通ランク

(冬・夕方・風速8m/s)

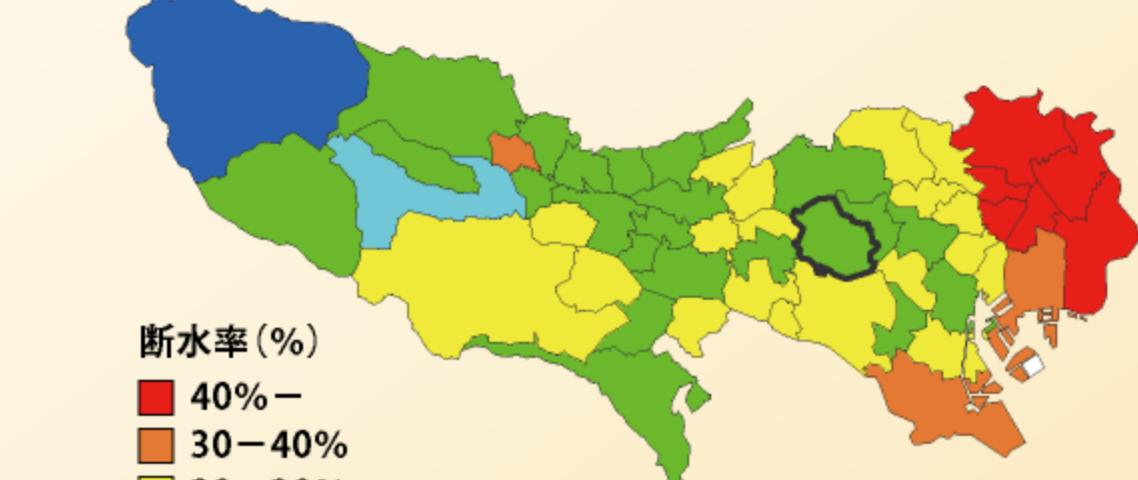
上水道の断水率

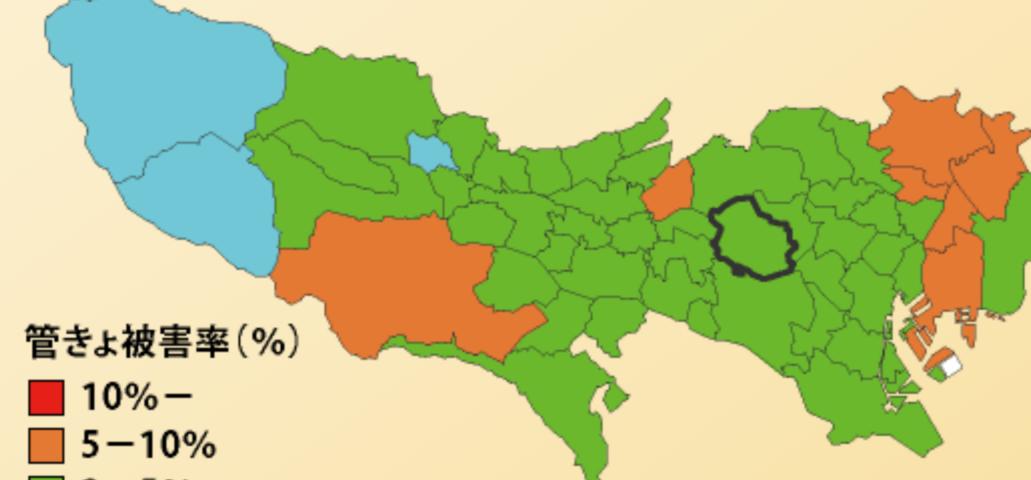
下水道の管きょ被害率

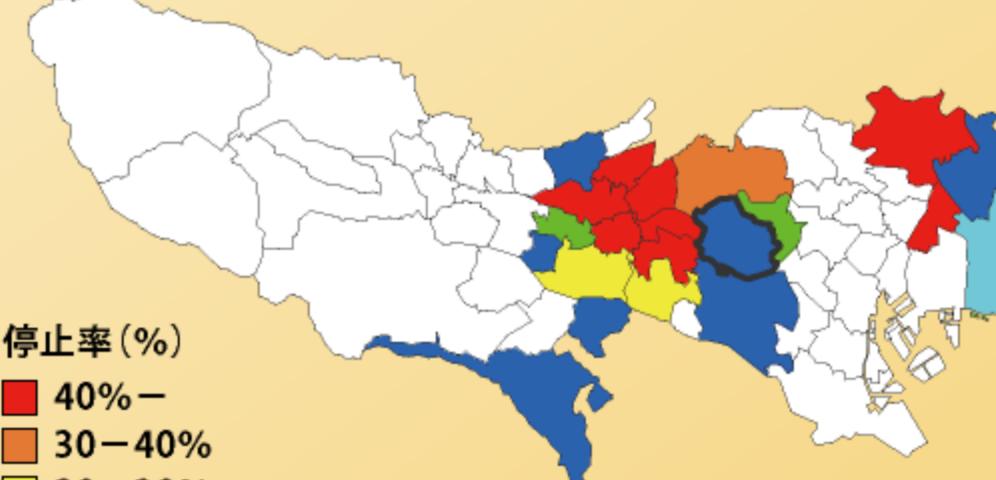
ガスの供給停止率
