# C案

## 資料 4-C

1階平面図兼配置図

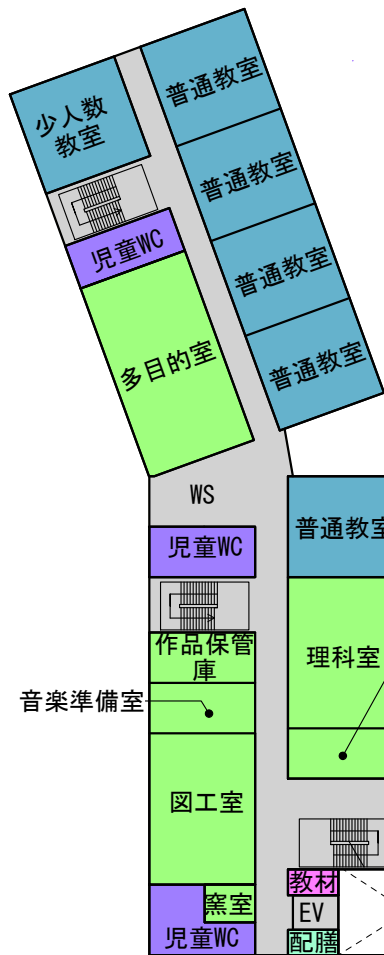
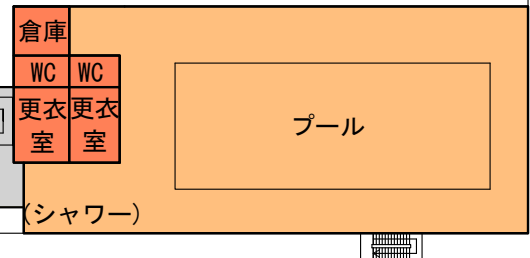
5階平面図  
S= 1/600

設備置場や屋上緑化に活用できる  
十分な屋上スペース

屋上

4階平面図  
S= 1/600

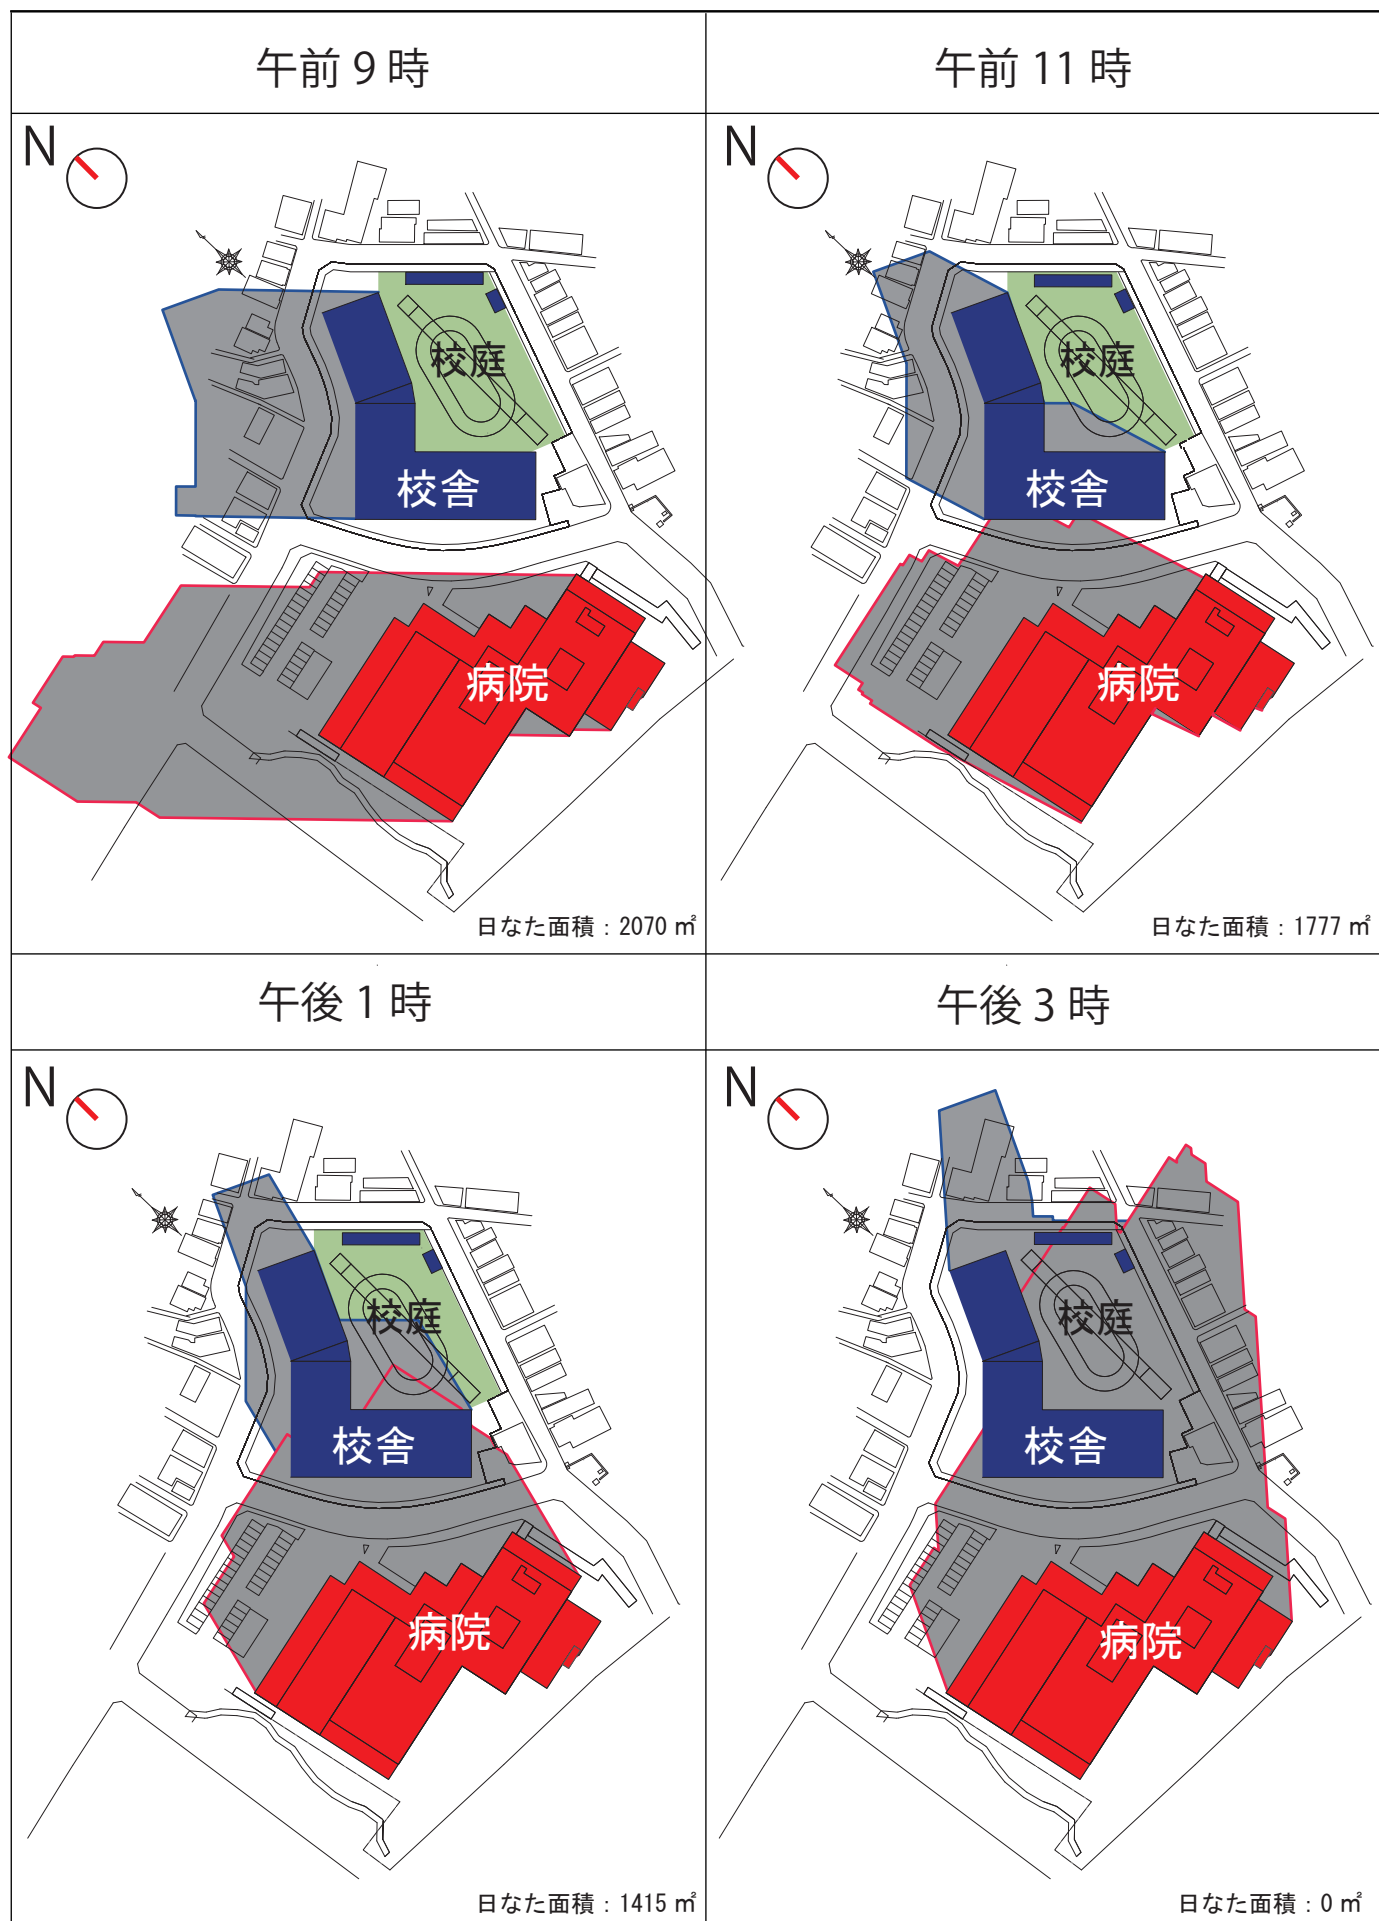
# C案 冬至日による日影比較図

※一般的な時刻日影8時～16時の内、小学校の授業時間帯の代表的な日影を試算し、地盤面は小学校の1FLをGL±0と設定して検討しています。  
 ※本図面は検討段階のものであり、各種手続き・届出等により変更となる可能性があります。

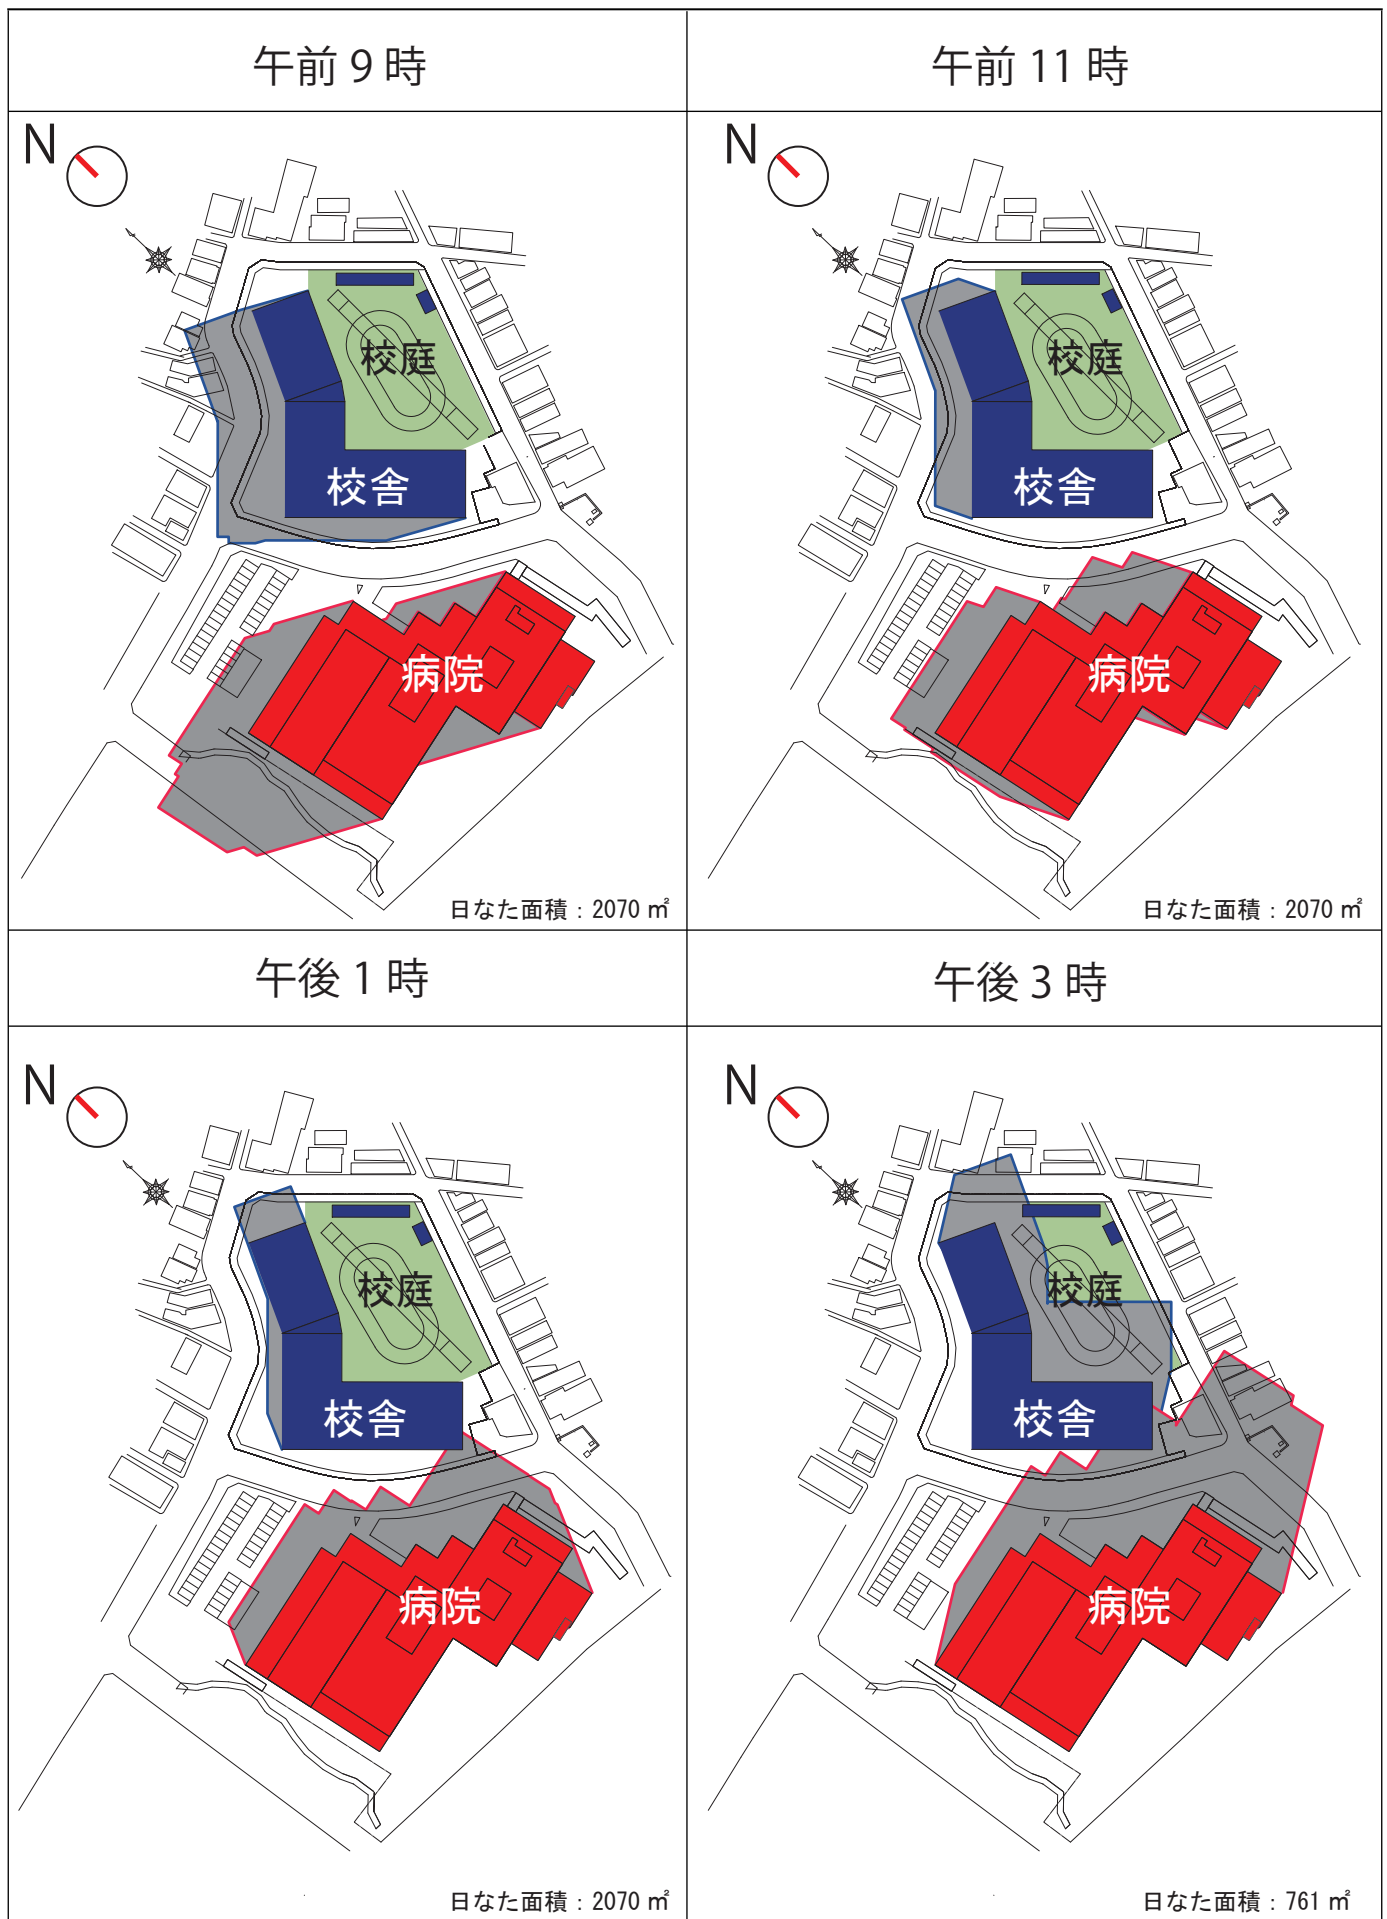
# C案 春分/秋分日による日影比較図

※一般的な時刻日影8時～16時の内、小学校の授業時間帯の代表的な日影を試算し、地盤面は小学校の1FLをGL±0と設定して検討しています。  
 ※本図面は検討段階のものであり、各種手続き・届出等により変更となる可能性があります。

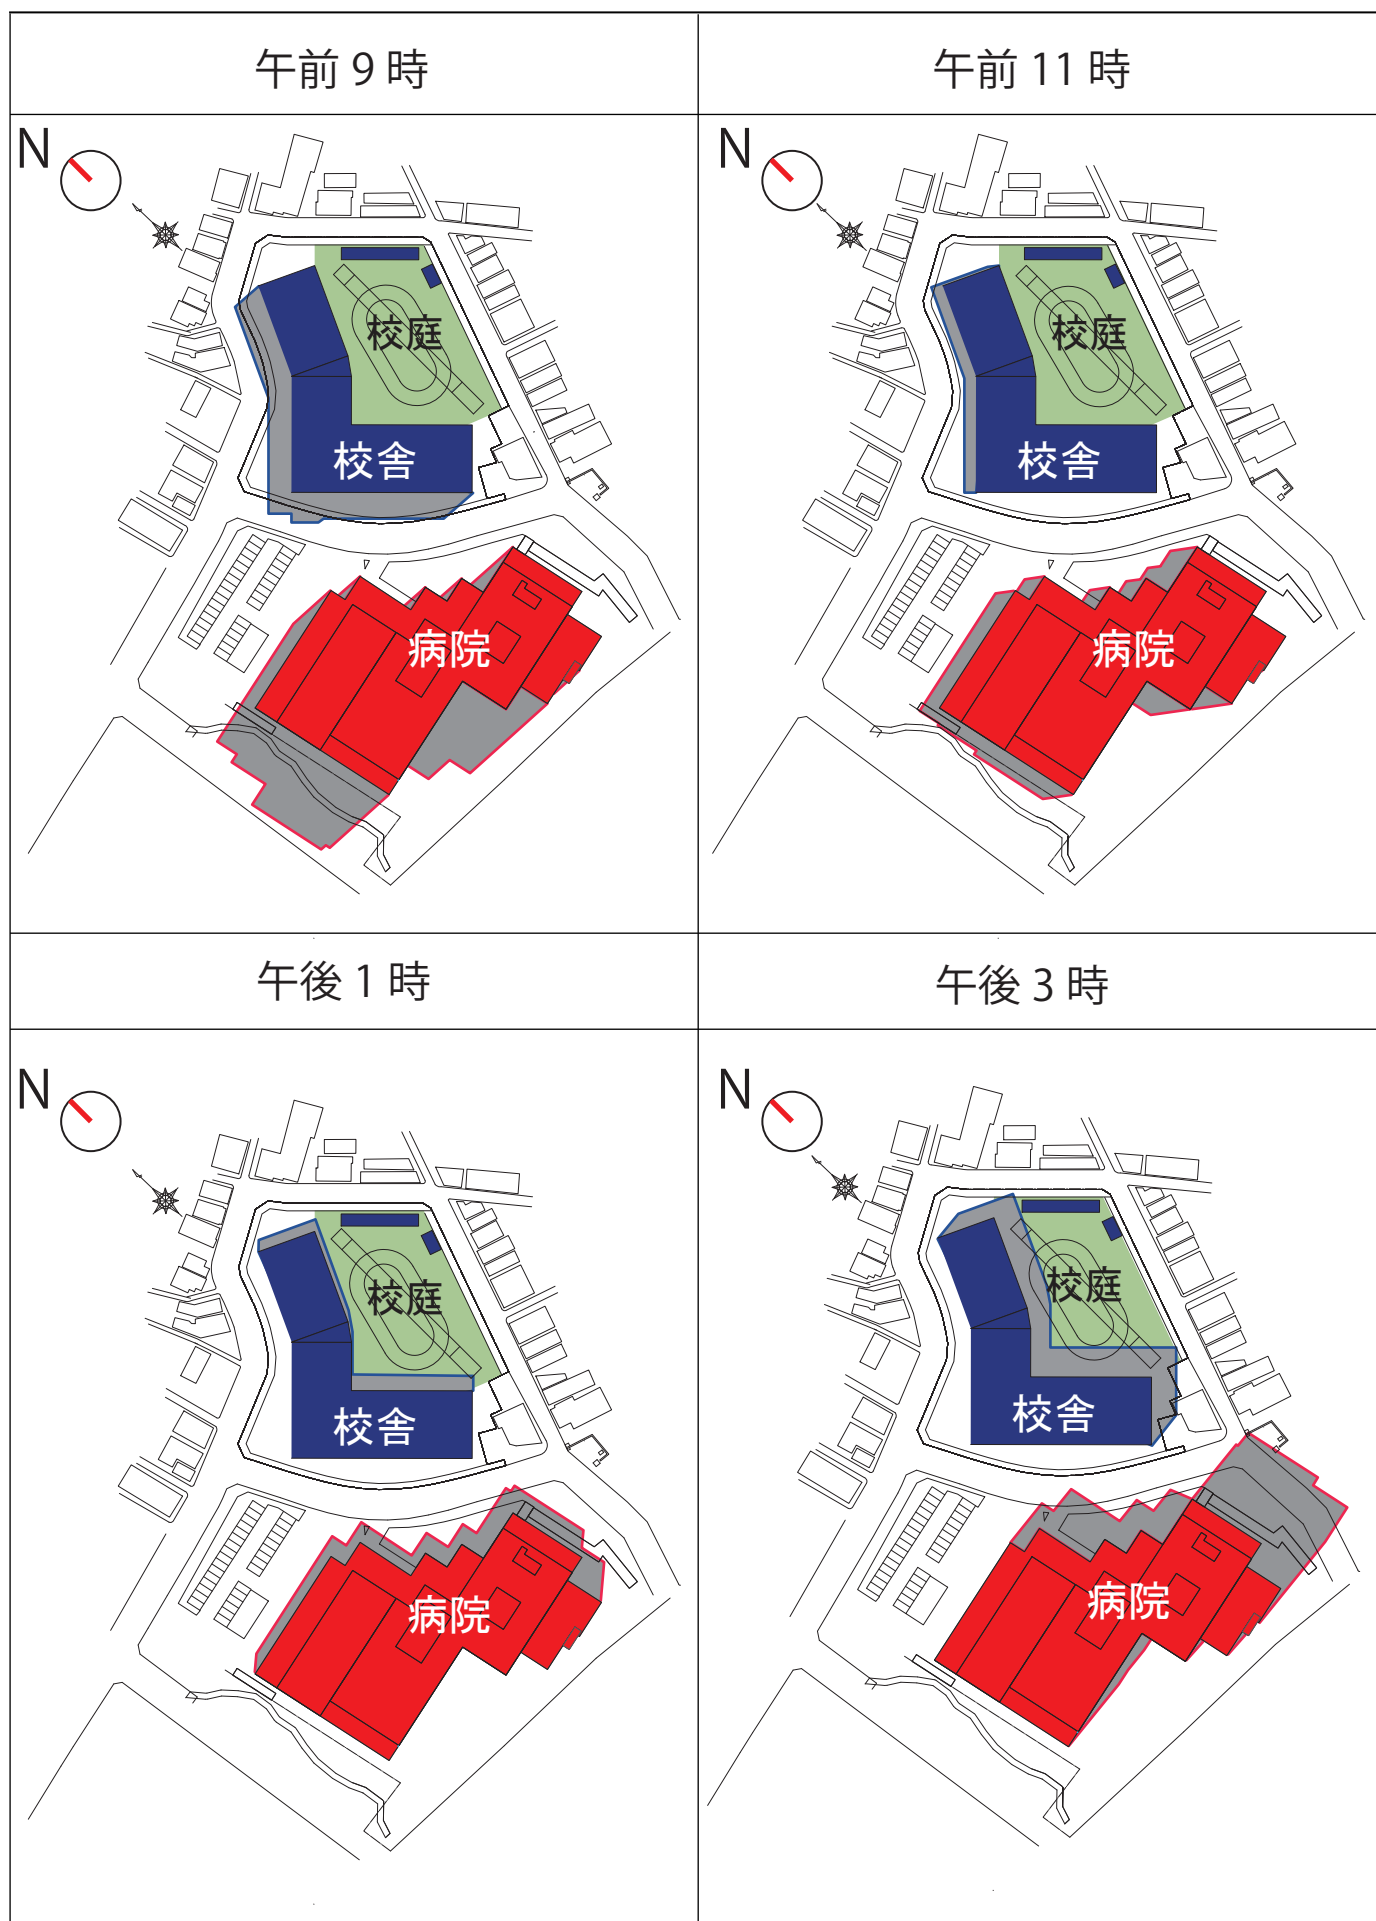
# C案 夏至日による日影比較図

※一般的な時刻日影8時～16時の内、小学校の授業時間帯の代表的な日影を試算し、地盤面は小学校の1FLをGL±0と設定して検討しています。  
 ※本図面は検討段階のものであり、各種手続き・届出等により変更となる可能性があります。
